# Asbestinventarisatattest

Heimolenstraat 131, 9100 Sint-Niklaas

Attestnummer : 20260901-000328.000

Uitgegeven op : 01.09.2026

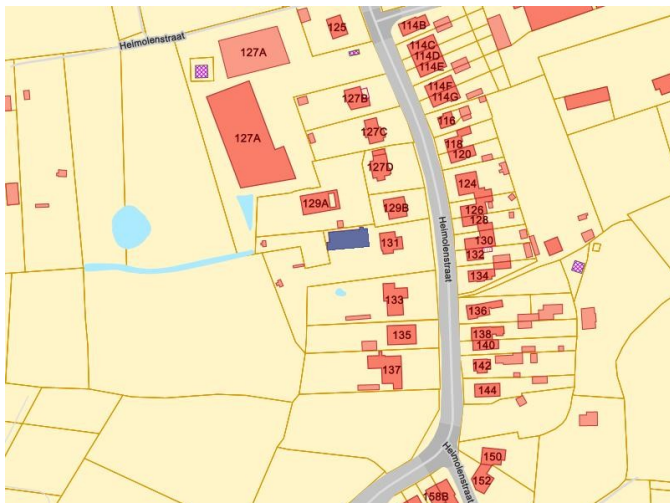
## Zone 2: Bijgebouw

- 1 Asbestmateriaal**
- 0 Beperkingen
- 0 Uitsluitingen
- 0 Roerende goederen
- 0 Puin, steenslag, (water)bodem
- 0 Adviezen
- 0 Geen asbest

| Beschrijving | Type | Actie |
|---|---|---|
| 1. Golfplaten | Asbestmateriaal | Verwijderen |

- Eenvoudige handelingen: mag via doe-het-zelf of door werknemer(s) met opleidingsattest eenvoudige handelingen  
De asbesthoudende golfplaten dienen bij voorkeur volledig en onbeschadigd te worden verwijderd. De platen vooraf bevochtigen, niet breken, zagen, slijpen of boren. Bevestigingen voorzichtig losmaken en de platen één voor één verwijderen en neerleggen zonder ze te laten vallen. Gebruik hierbij de nodige persoonlijke beschermingsmiddelen en vermijd het stofvrij maken door droog te vegen of perslucht te gebruiken. De platen vervolgens zorgvuldig verpakken en afvoeren naar een daarvoor bestemde inzamellocatie voor asbestcement.

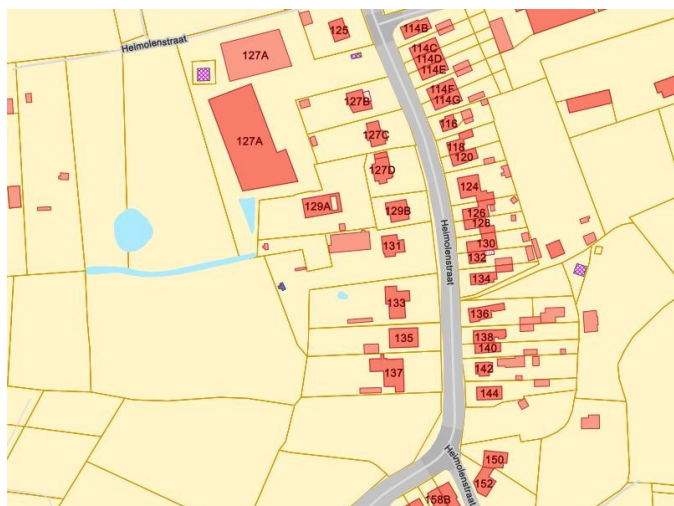
## Zone 4: Bijgebouw

- 0 Asbestmaterialen
- 0 Beperkingen
- 0 Uitsluitingen
- 0 Roerende goederen
- 0 Puin, steenslag, (water)bodem
- 0 Adviezen
- 1 **Geen asbest**

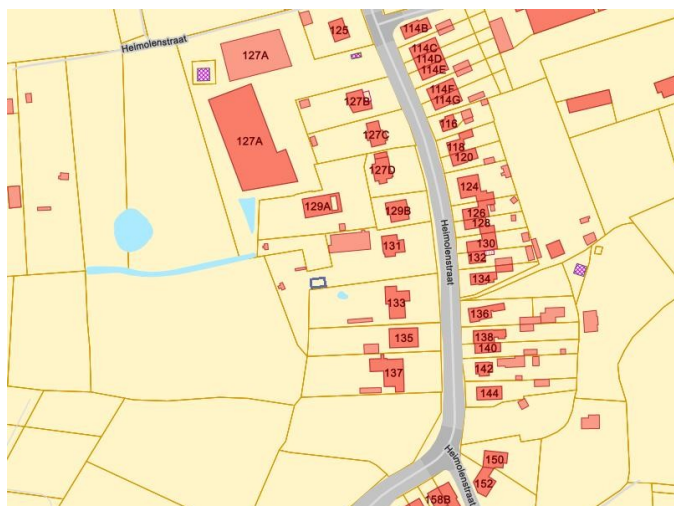
## Zone 5: Constructie

- 1 **Asbestmateriaal**
- 0 Beperkingen
- 0 Uitsluitingen
- 0 Roerende goederen
- 0 Puin, steenslag, (water)bodem
- 0 Adviezen
- 0 Geen asbest

| Identificatiemethode | <p>De asbestdeskundige beoordeelt het materiaal als asbestverdacht en dus asbesthoudend, en dit zonder monstername.</p> <p>Motivatie: De monstername brengt andere schade aan dan schade die inherent is aan de monstername.</p> |

- Eenvoudige handelingen: mag via doe-het-zelf of door werknemer(s) met opleidingsattest eenvoudige handelingen  
De asbesthoudende golfplaten dienen bij voorkeur volledig en onbeschadigd te worden verwijderd. De platen vooraf bevochtigen, niet breken, zagen, slijpen of boren. Bevestigingen voorzichtig losmaken en de platen één voor één verwijderen en neerleggen zonder ze te laten vallen. Gebruik hierbij de nodige persoonlijke beschermingsmiddelen en vermijd het stofvrij maken door droog te vegen of perslucht te gebruiken. De platen vervolgens zorgvuldig verpakken en afvoeren naar een daarvoor bestemde inzamellocatie voor asbestcement.
