# Asbestinventarisatattest

Landmolenstraat 45, 9140 Temse

Attestnummer : 20260813-000013.000

**Niet-asbestveilig**

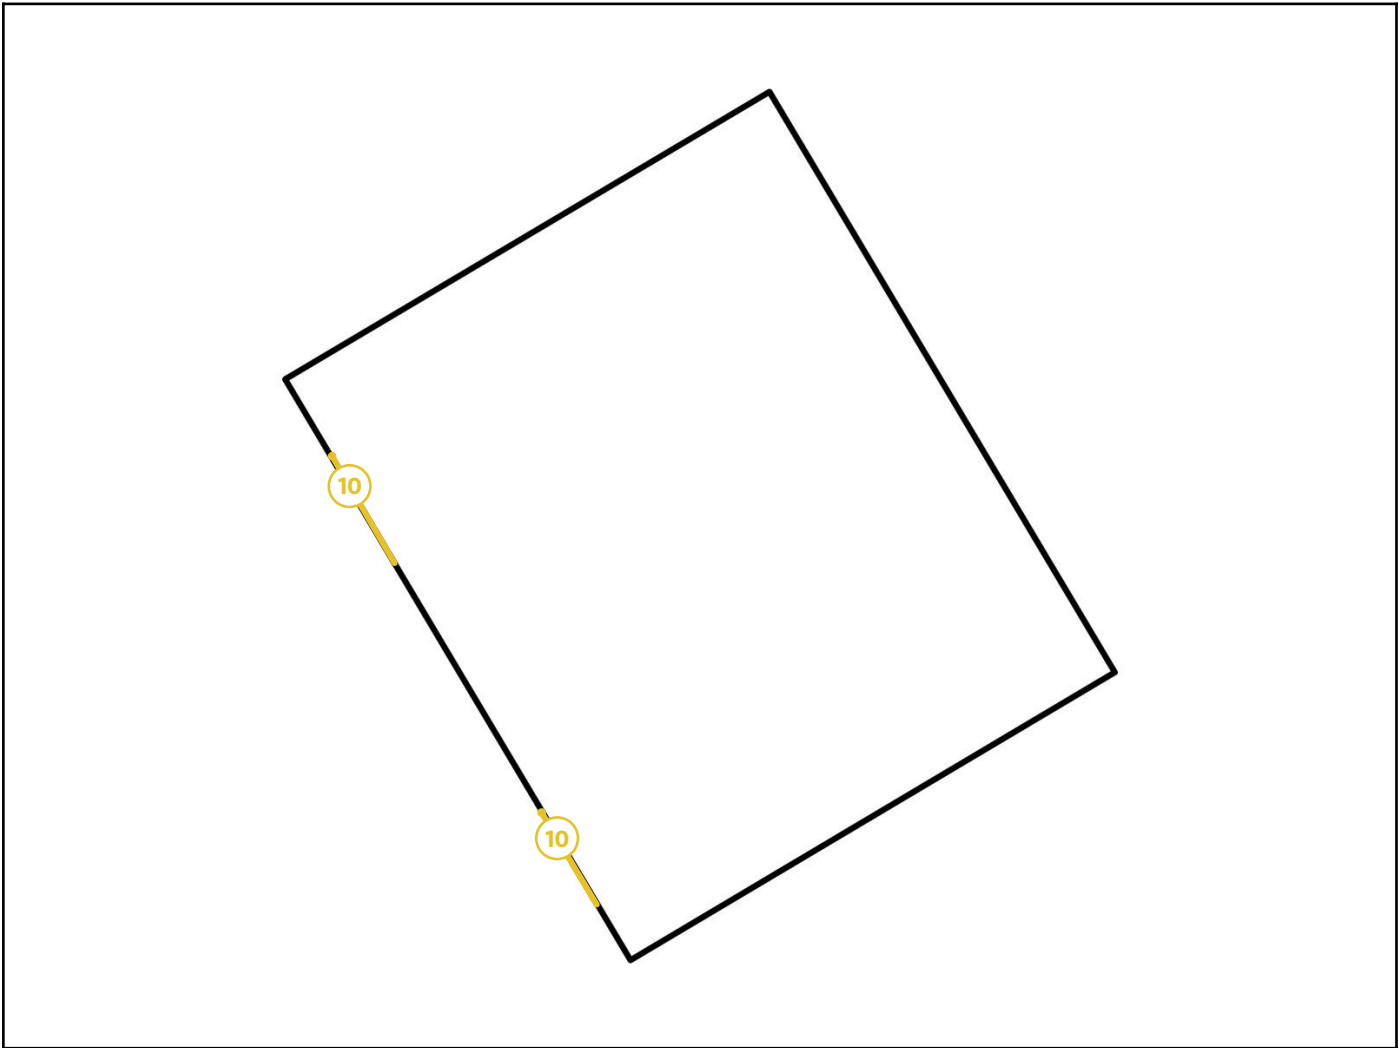
# Plan 2.1: Tuinhuis plan

| Beschrijving | Type | Actie |
|---|---|---|
| 10. Mastiek (tussen profiel en glas) | Asbestmateriaal | Zorgvuldig beheren |

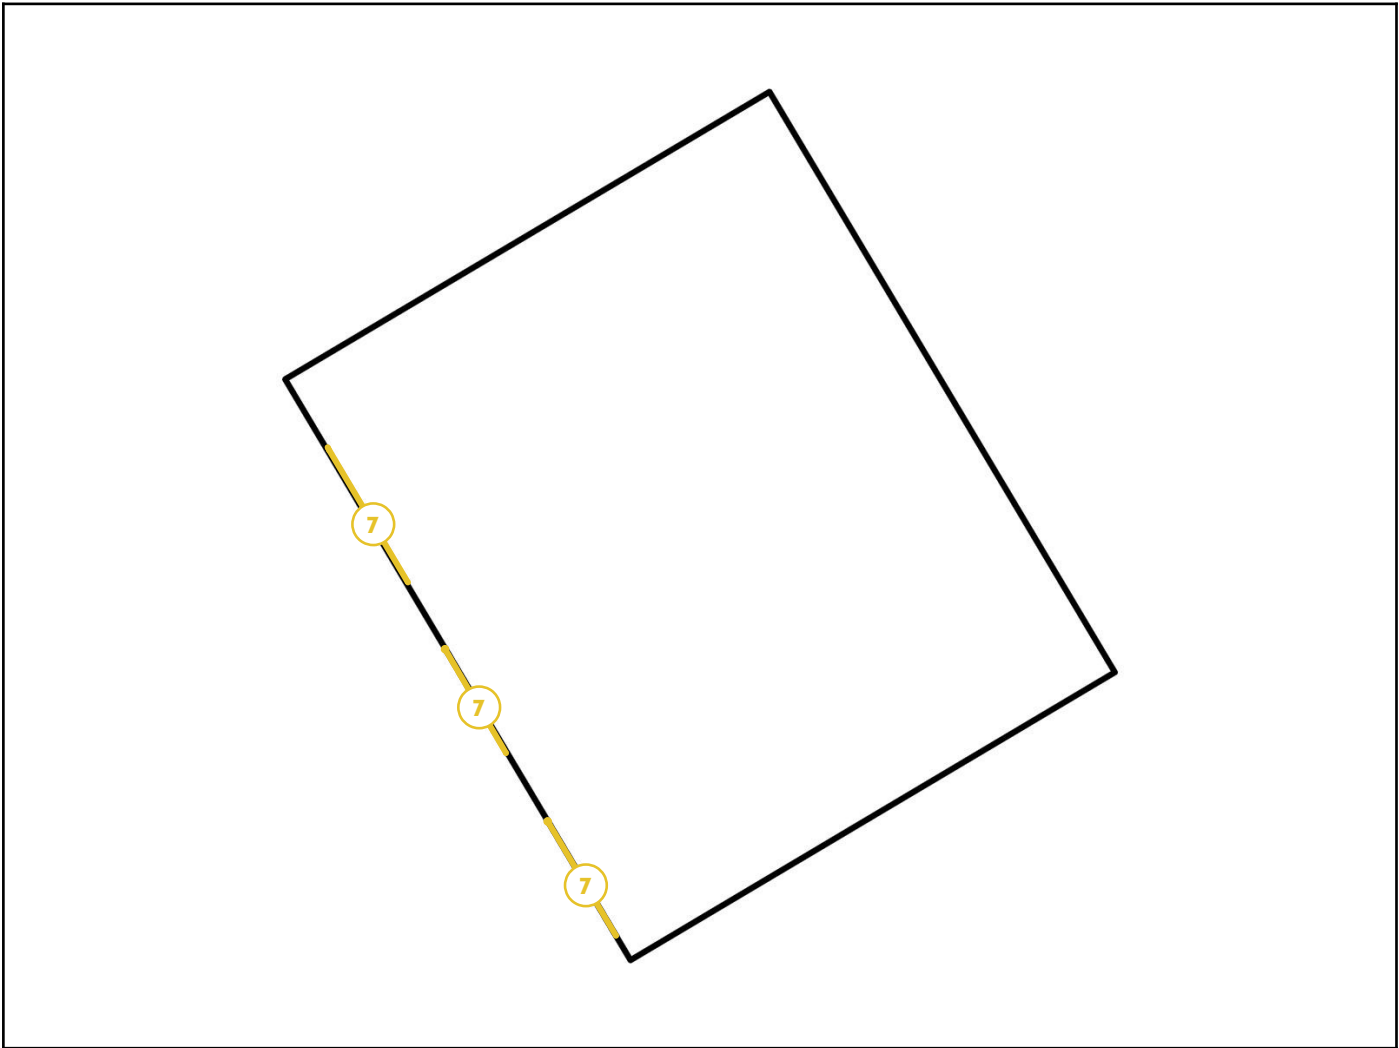
## Plan 2.2: Tuinhuis plan

| Beschrijving | Type | Actie |
|---|---|---|
| 7. Mastiek (Tussen profiel en wand/vensterbank) | Asbestmateriaal | Zorgvuldig beheren |

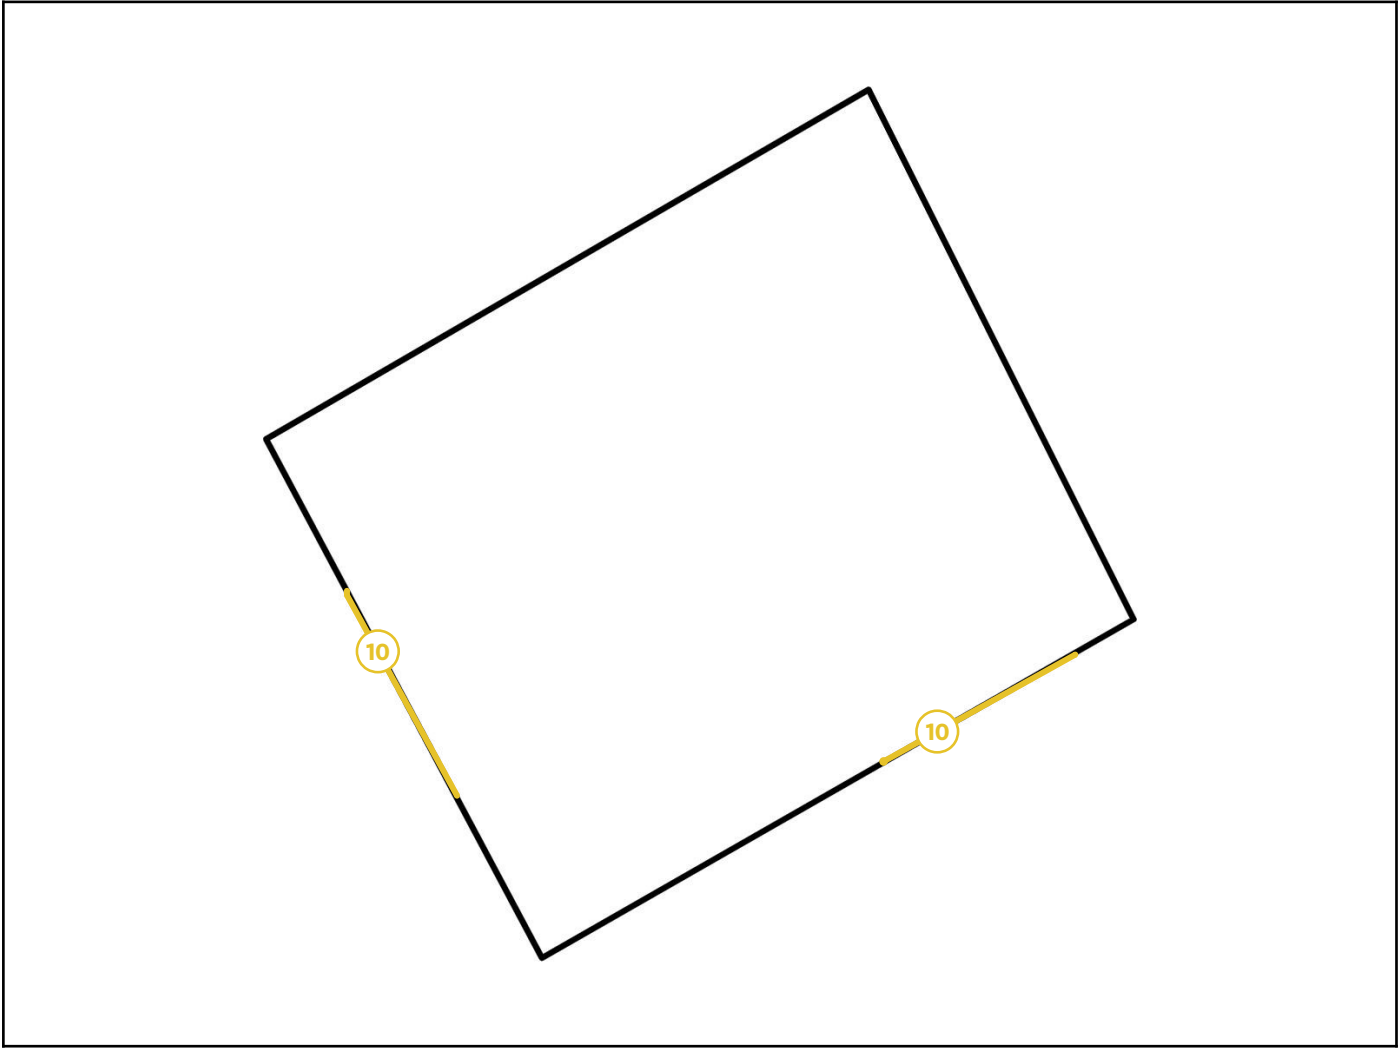
# Plan 4.1: Tuinhuis plan

| Beschrijving | Type | Actie |
|---|---|---|
| 10. Mastiek (tussen profiel en glas) | Asbestmateriaal | Zorgvuldig beheren |

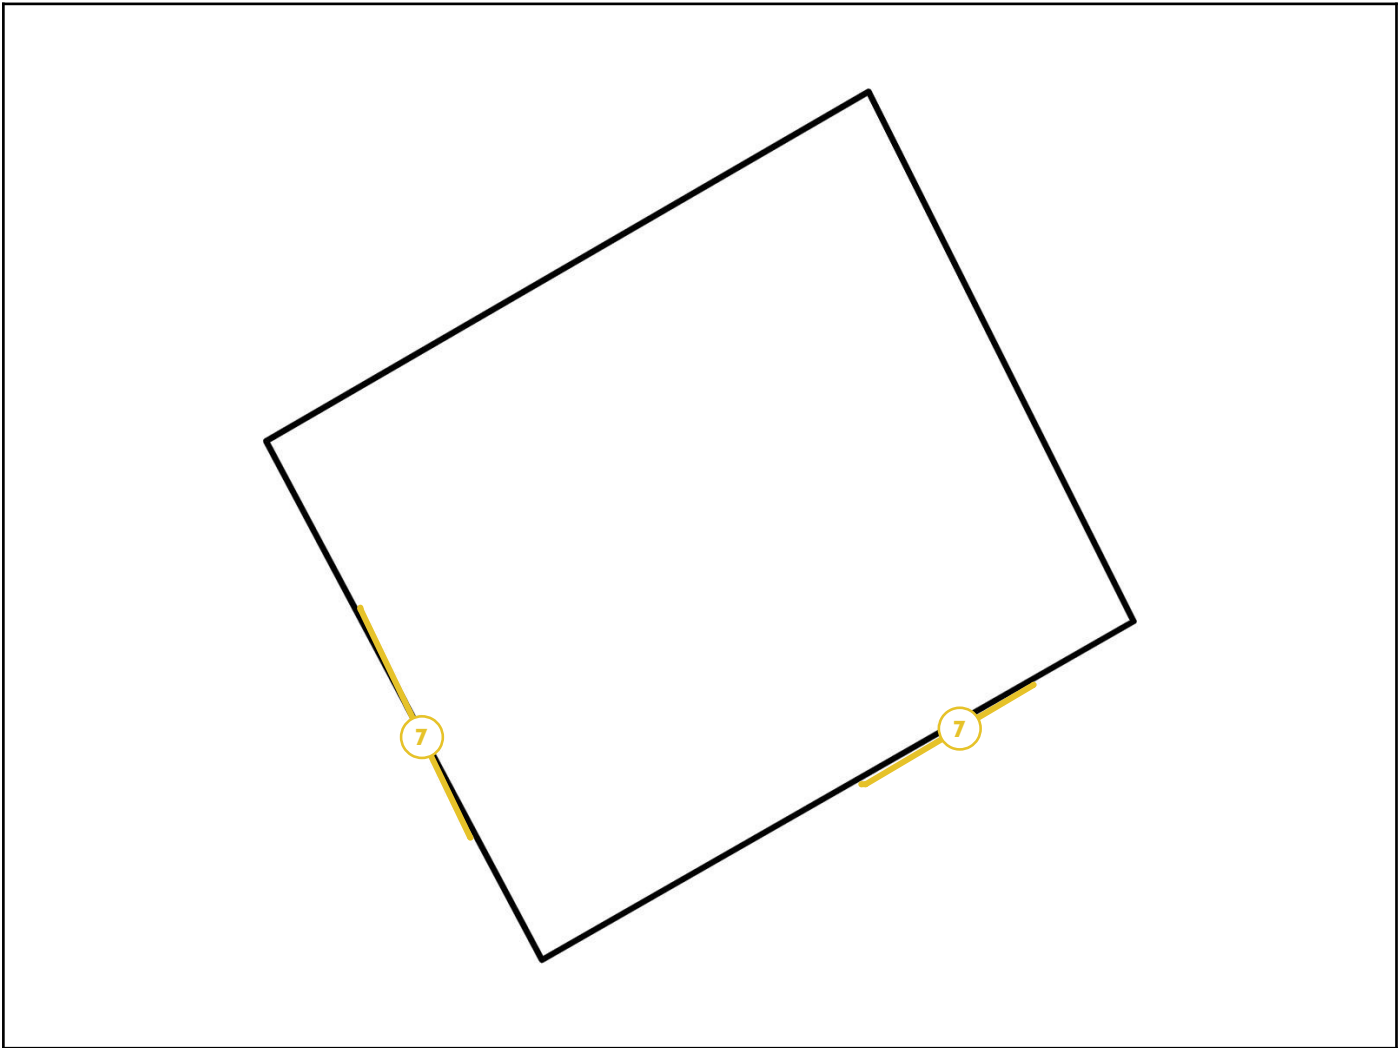
### Plan 4.3: Tuinhuis plan

| Beschrijving | Type | Actie |
|---|---|---|
| 7. Mastiek (Tussen profiel en wand/vensterbank) | Asbestmateriaal | Zorgvuldig beheren |

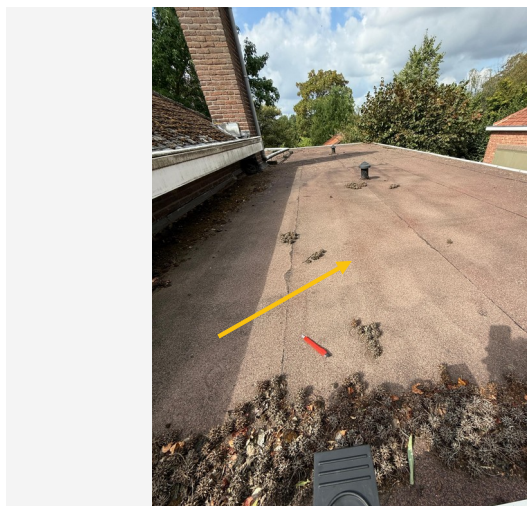
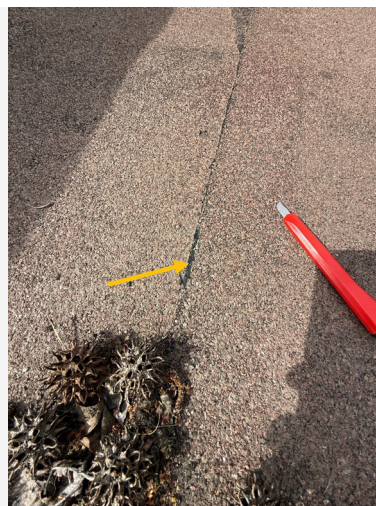
## Fiche 16: Roofing plat dak

Geen asbest

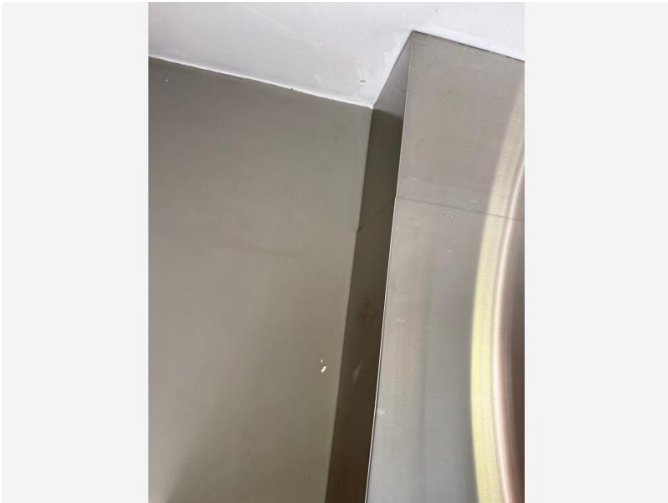
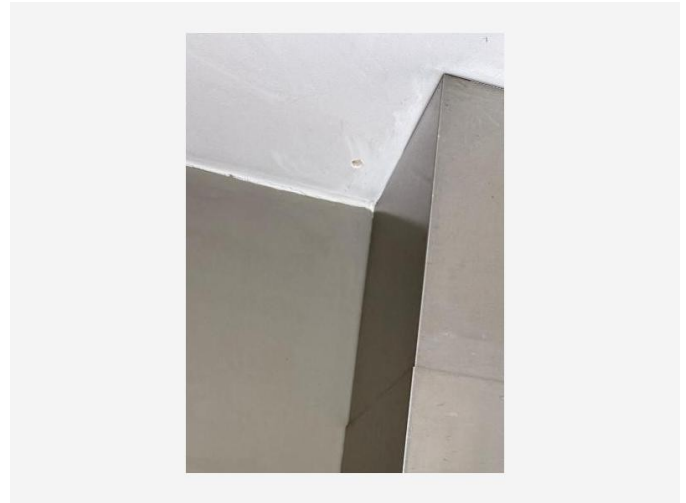
## Fiche 17: Pleisterwerk plafonds

Geen asbest

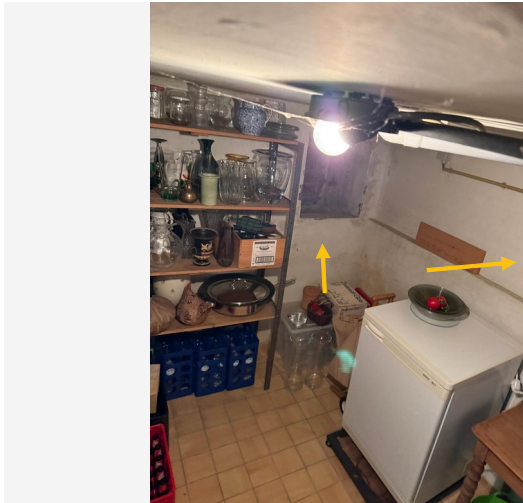
## Fiche 18: Cementering kelder

Geen asbest

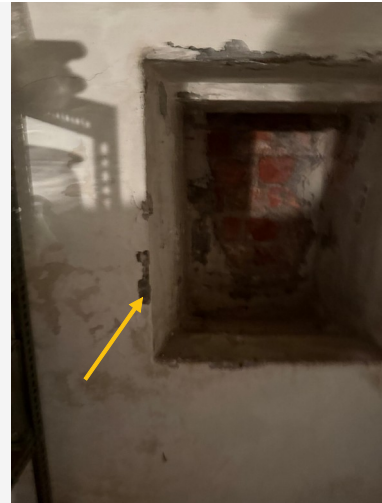
Detailfoto

Geen asbest

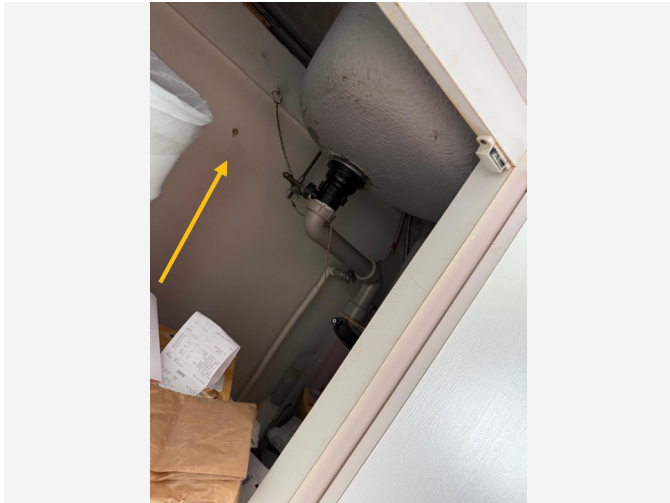
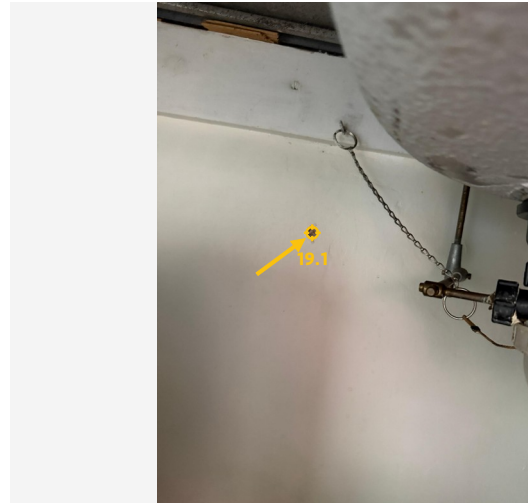
## Fiche 19: Pleisterwerk wanden

Geen asbest

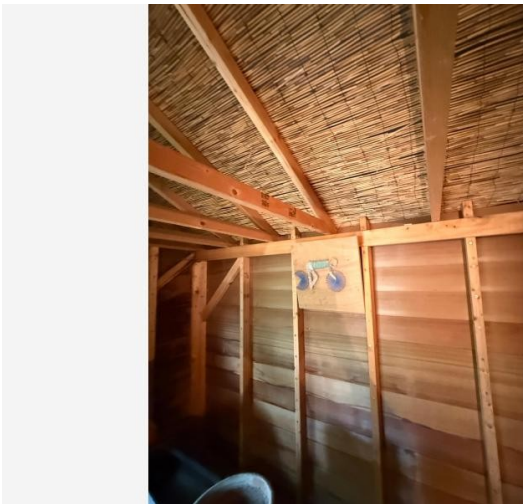
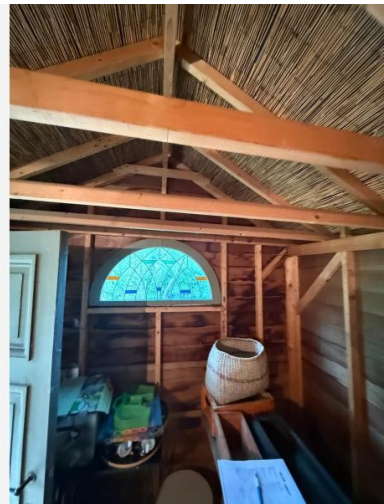
## Fiche 21: Onderdak folie

| Beschrijving | Notitie | Terug te vinden op plannen |
|---|---|---|
| Fiche 21: Onderdak folie | <p>Er werd een steekproefsgewijs onderzoek uitgevoerd, waarbij één pan werd opgehoften. Ter plaatse van deze steekproef werd er een niet-asbestverdachte onderdakfolie vastgesteld.</p> <p>De aanwezigheid van onderdakfolie impliceert de afwezigheid van (asbestverdachte ) onderdakplaten. Het valt echter niet 100% uit te sluiten dat er ondeliggend of op andere plaatsen (asbestverdachte) onderdakplaten zijn.</p> <p>In volgende situaties kan het mogelijk zijn dat er alsnog een asbesthoudend onderdak aanwezig zou zijn (niet-limitatieve lijst)</p> <ul style="list-style-type: none"><li>- De pan werd naast een velux opgehoften. De kans bestaat dat de velux werd geplaatst na selectieve verwijdering van de onderdakplaten</li><li>- Het onderdak zou ter plaatse vervangen/verwijderd kunnen zijn ten gevolge van een lek.</li><li>- Het onderdak werd plaatselijk vastgesteld in een andere bouwfase ten opzichte van ander bedakingen.</li></ul> | Plan 4.2: Tuinhuis plan |

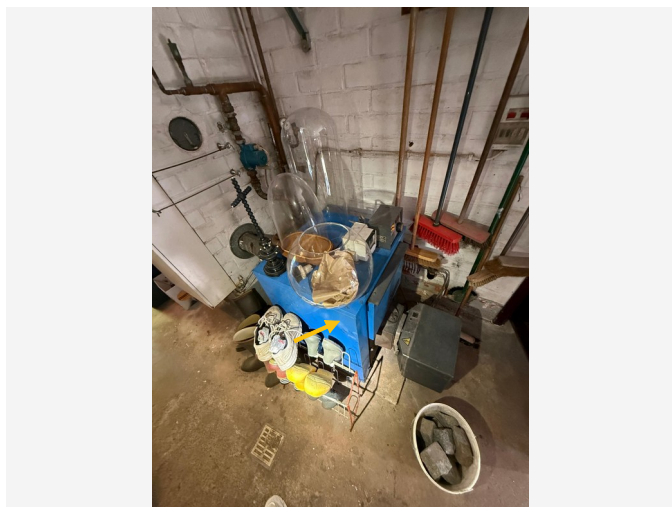
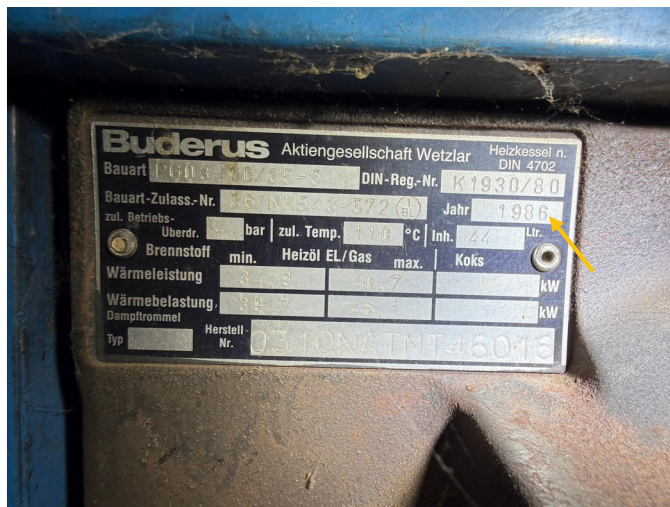
## Fiche 22: Stookketels

| Beschrijving | Notitie | Terug te vinden op plannen |
|---|---|---|
| Fiche 22: Stookketels | Bij de niet-destructieve visuele inspectie werden geen asbestverdachte materialen aan de buitenzijde van de stookolieketel vastgesteld. Aangezien de interne onderdelen van de ketel niet toegankelijk zijn zonder destructieve handelingen, kan de aanwezigheid van asbestverdachte materialen (zoals pakkingen of isolatiematerialen) inwendig niet met zekerheid worden uitgesloten. Controleer hierop en voer bijkomend onderzoek uit bij demontage van de ketel. | Plan 1.3: Plan gelijkvloers |

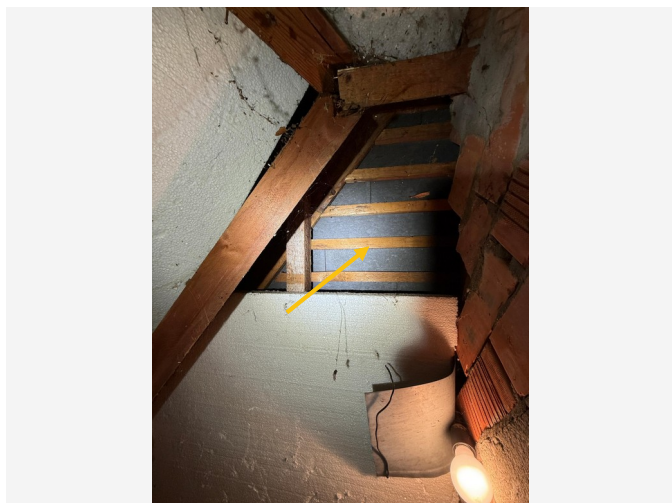
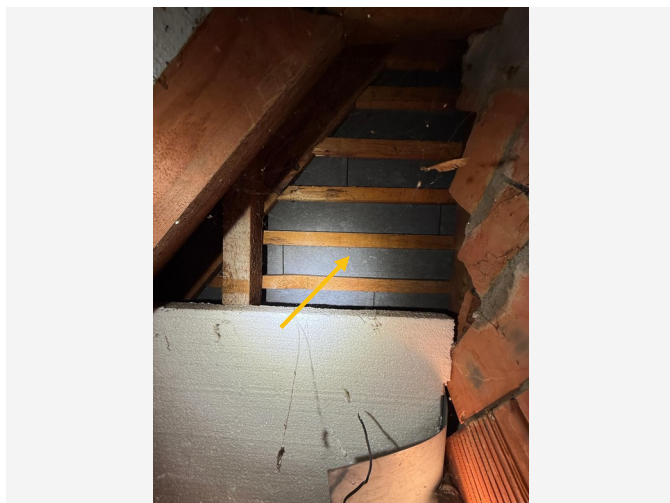
## Fiche 24: Onderdak (afwezigheid)

| Beschrijving | Notitie | Terug te vinden op plannen |
|---|---|---|
| Fiche 24: Onderdak (afwezigheid) | <p>Er werd een steekproefsgewijs onderzoek uitgevoerd, waarbij één pan werd opgehoften. Ter plaatse van deze steekproef werd er géén onderdak vastgesteld.</p> <p>Het valt echter niet 100% uit te sluiten dat er op andere plaatsen (asbestverdachte) onderdakplaten zijn.</p> <p>In volgende situaties kan het mogelijk zijn dat er alsnog een asbesthoudend onderdak aanwezig zou zijn (niet-limitatieve lijst)</p> <ul style="list-style-type: none"><li>- De pan werd naast een velux opgehoften. De kans bestaat dat de velux werd geplaatst na selectieve verwijdering van de onderdakplaten</li><li>- Het onderdak zou ter plaatse verwijderd kunnen zijn ten gevolge van een lek.</li><li>- Het onderdak werd plaatselijk vastgesteld in een andere bouwphase ten opzichte van ander bedakingen.</li></ul> | <p>Plan 1.12: Plan dak</p> <p>Plan 3.1: Houtopslag plan</p> |
