# Asbestinventarisatattest

Gasmeterstraat 21/1, 9100 Sint-Niklaas

Attestnummer : **20260217-000220.000**

Uitgegeven op : **17.02.2026**

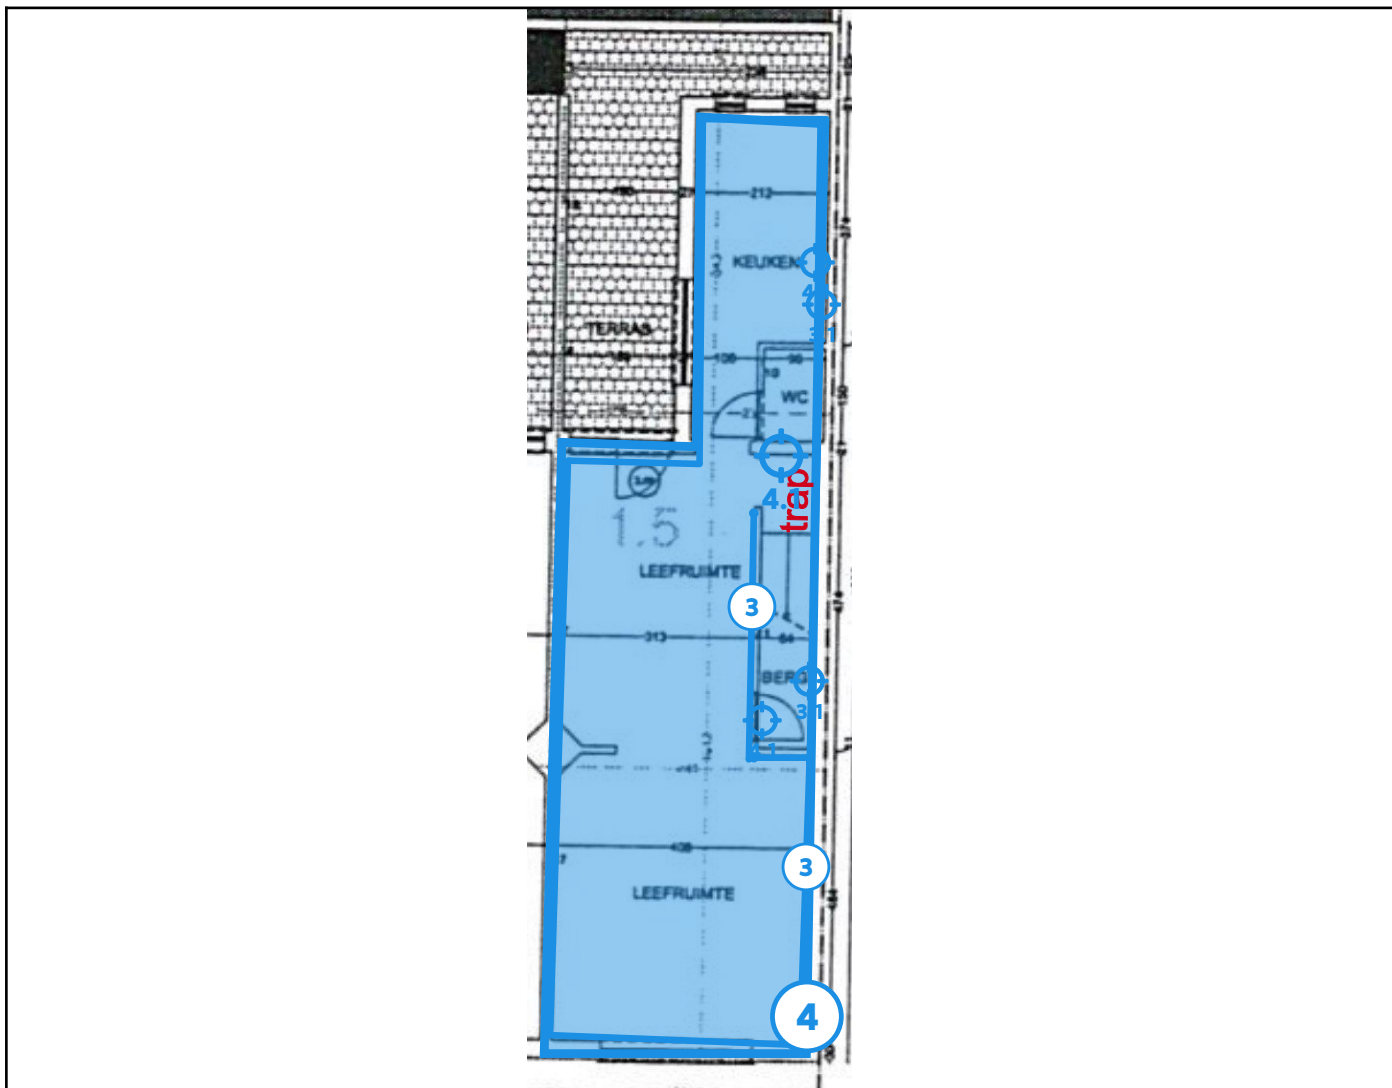
## Plan 1.1: plan gelijkvloer - pleisterwerken

| Beschrijving | Type | Actie |
|---|---|---|
| 4.1 Code: MM02 | Mengmonster | - |

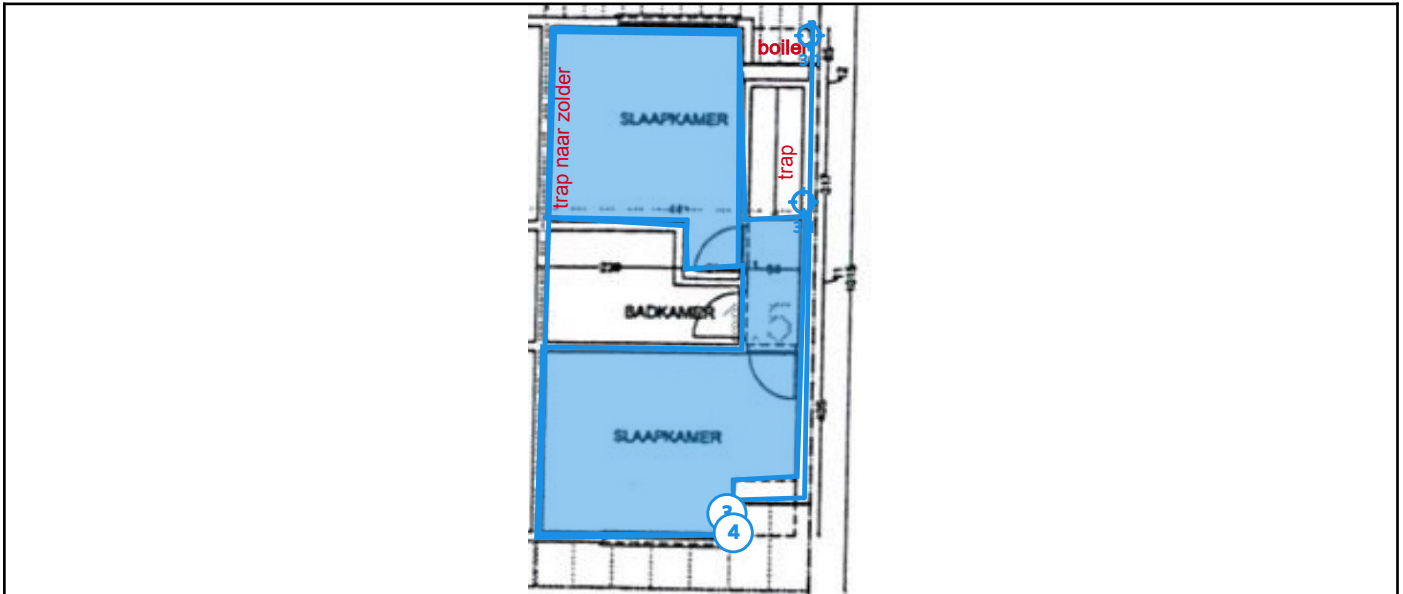
## Plan 1.2: Plan 1e verdiep - pleisterwerken

| Beschrijving | Type | Actie |
|---|---|---|
| 4. bepleistering plafond | Geen asbest | - |

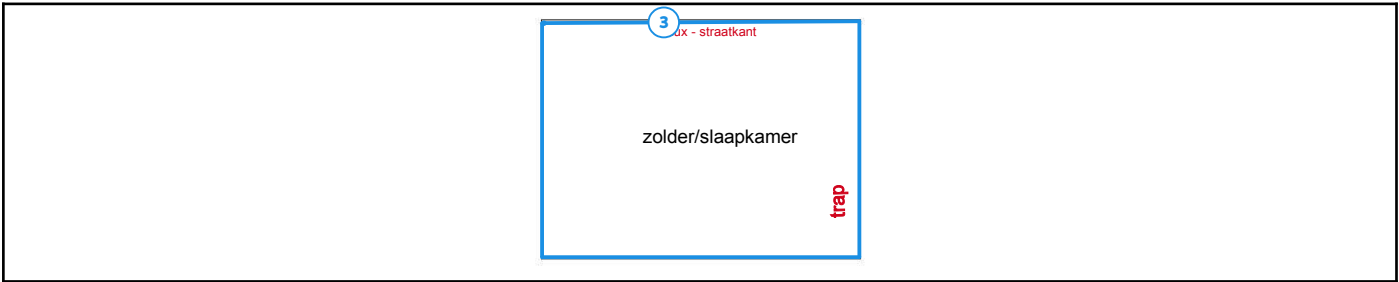
# Plan 1.3: zolder - pleisterwerken

| Beschrijving | Type | Actie |
|---|---|---|
| 3. Beploistering muren | Geen asbest | - |

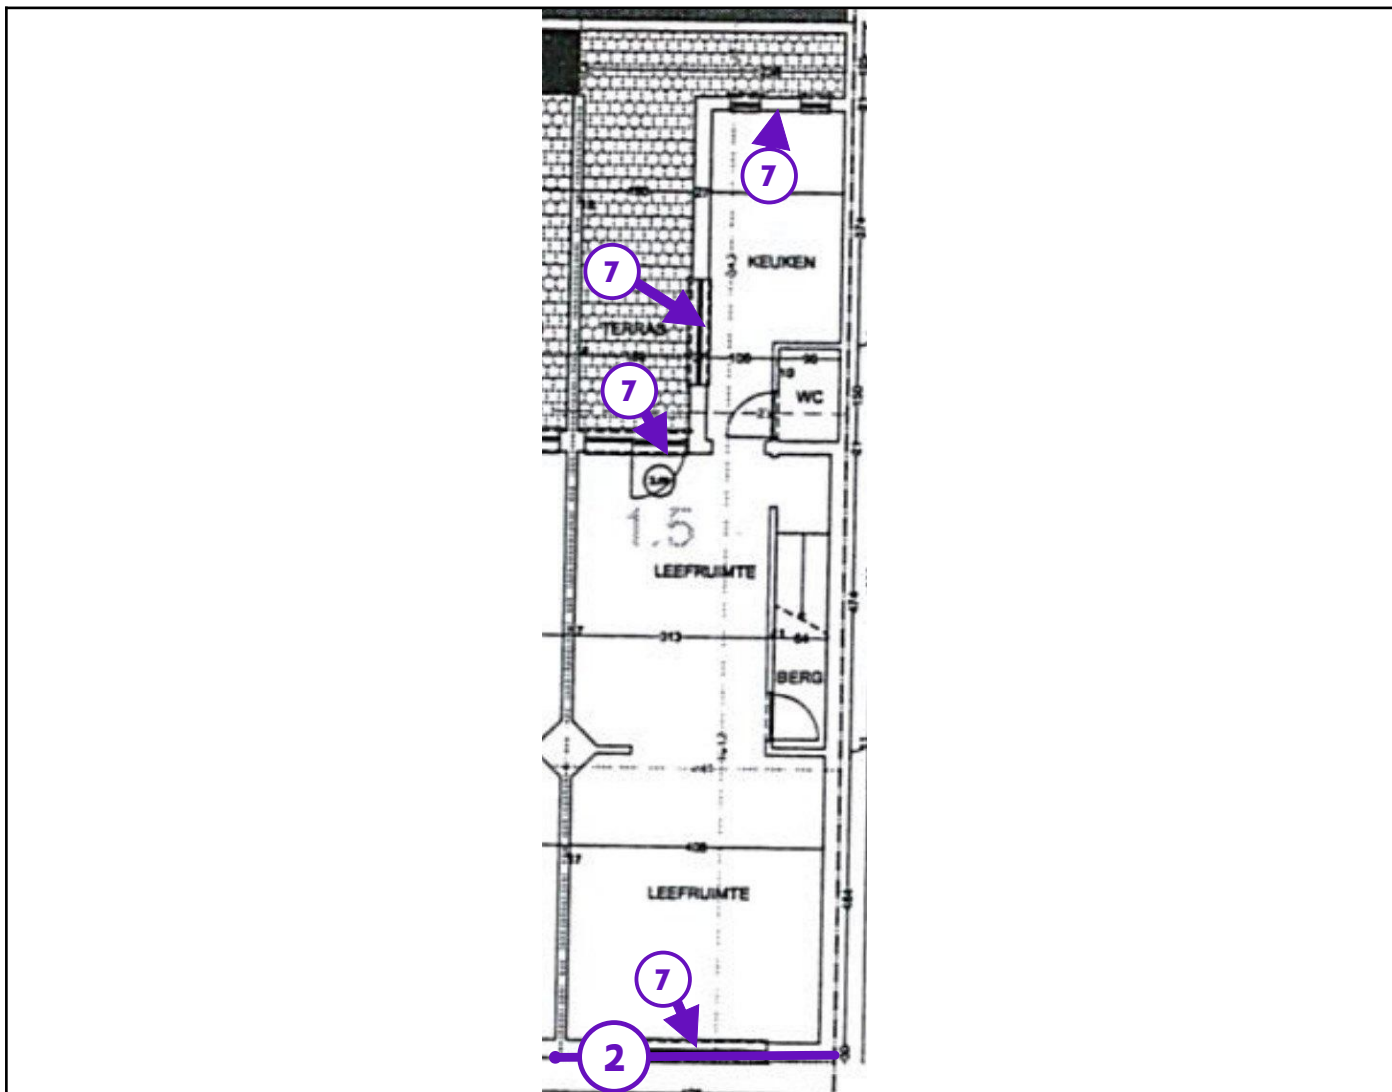
## Plan 1.4: plan gelijksvloer - adviezen

| Beschrijving | Type | Actie |
|---|---|---|
| 7. afdichtingsmateriaal aan deuren & ramen | Overige ruimte of materiaal | - |

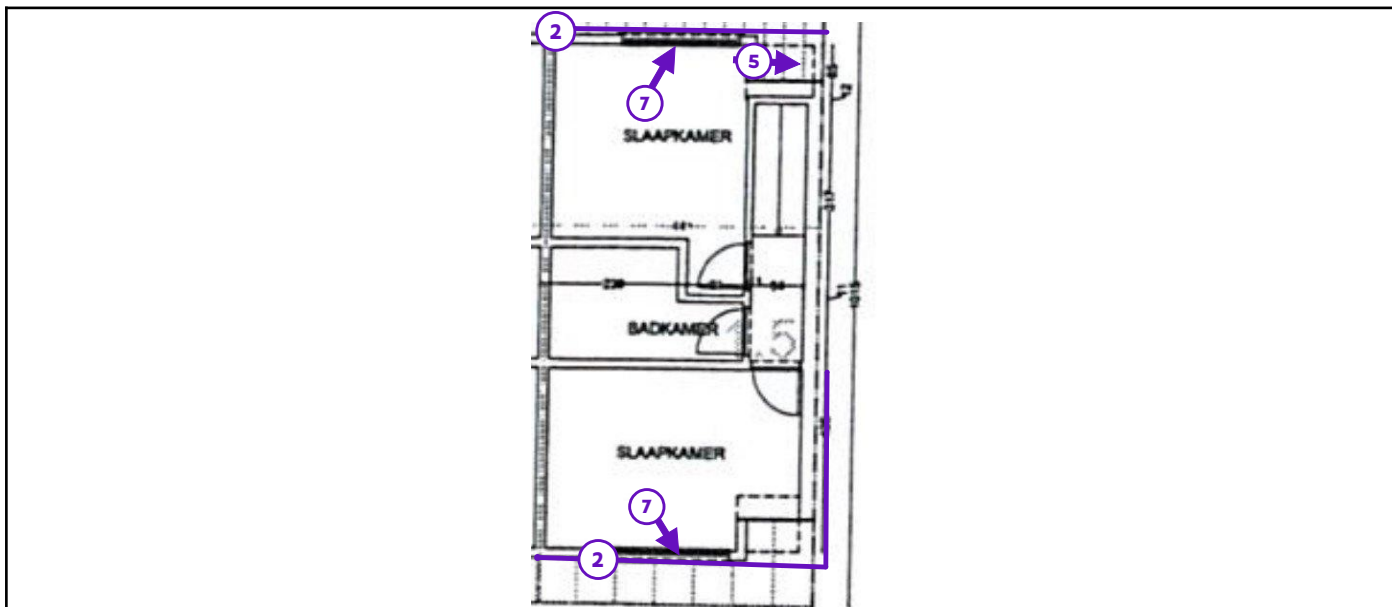
## Plan 1.5: Plan 1e verdiep adviezen

| Beschrijving | Type | Actie |
|---|---|---|
| 7. afdichtingsmateriaal aan deuren & ramen | Overige ruimte of materiaal | - |
