# Asbestinventarisatetest

Walburgstraat 44/2, 9100 Sint-Niklaas

Attestnummer : 20240118-000081.000

Uitgegeven op : 18.01.2024

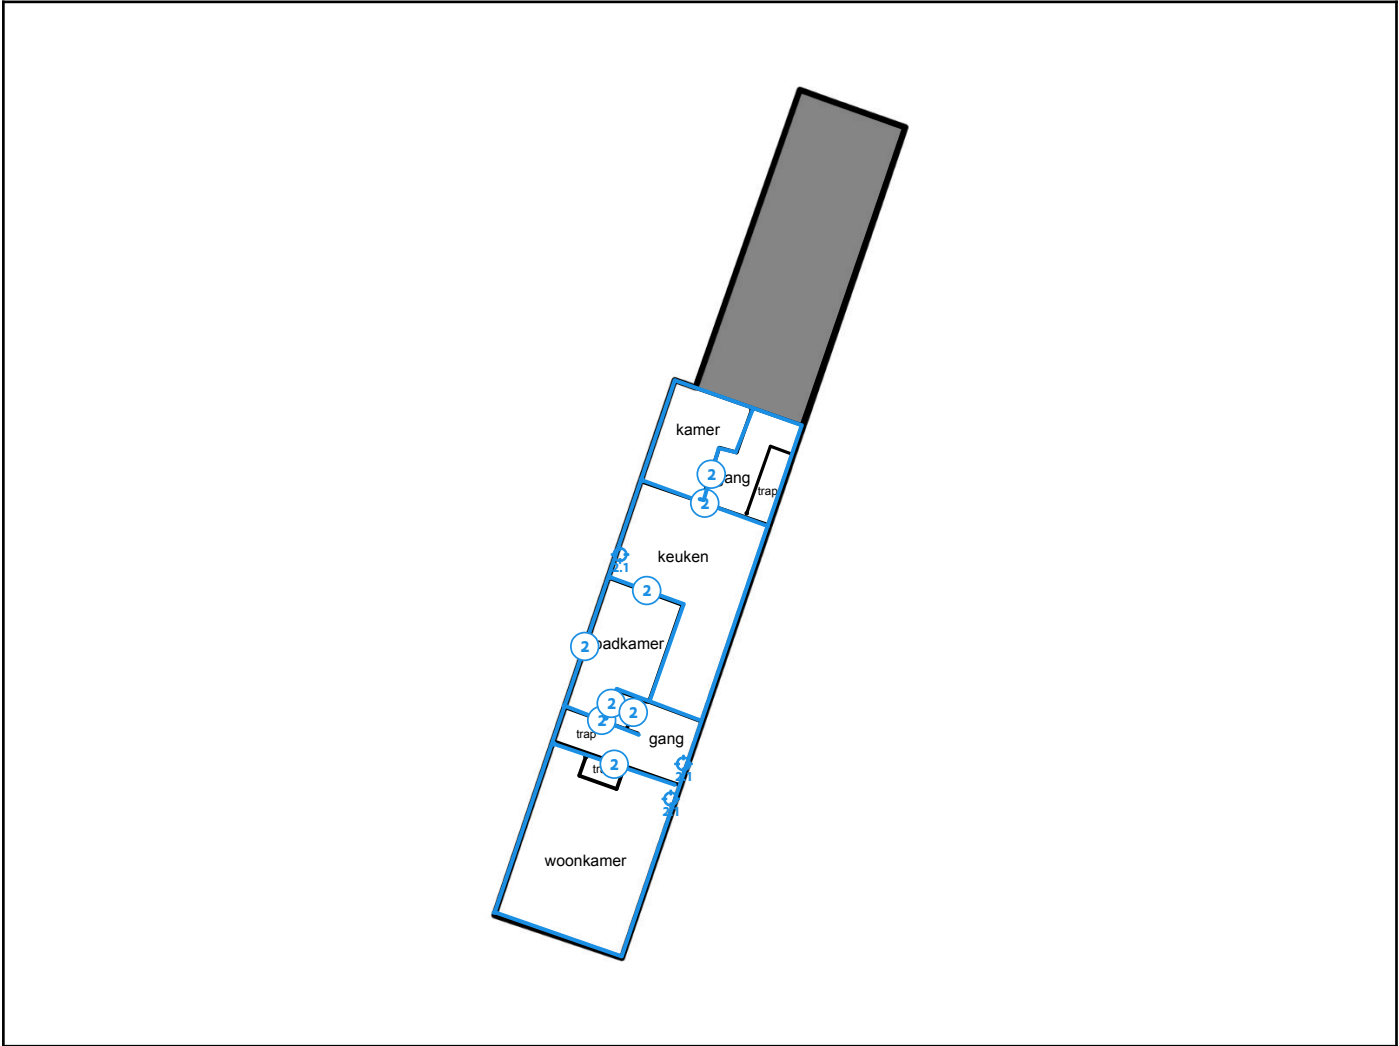
# Plan 1.1: Appartement; pleister wand

| Beschrijving | Type | Actie |
|---|---|---|
| 2.1 Code: MM02 | Mengmonster | - |
