# Asbestinventarisatattest

Hogenakkerstraat 124, 9100 Sint-Niklaas

Attestnummer : 20260929-000009.000

**Niet-asbestveilig**

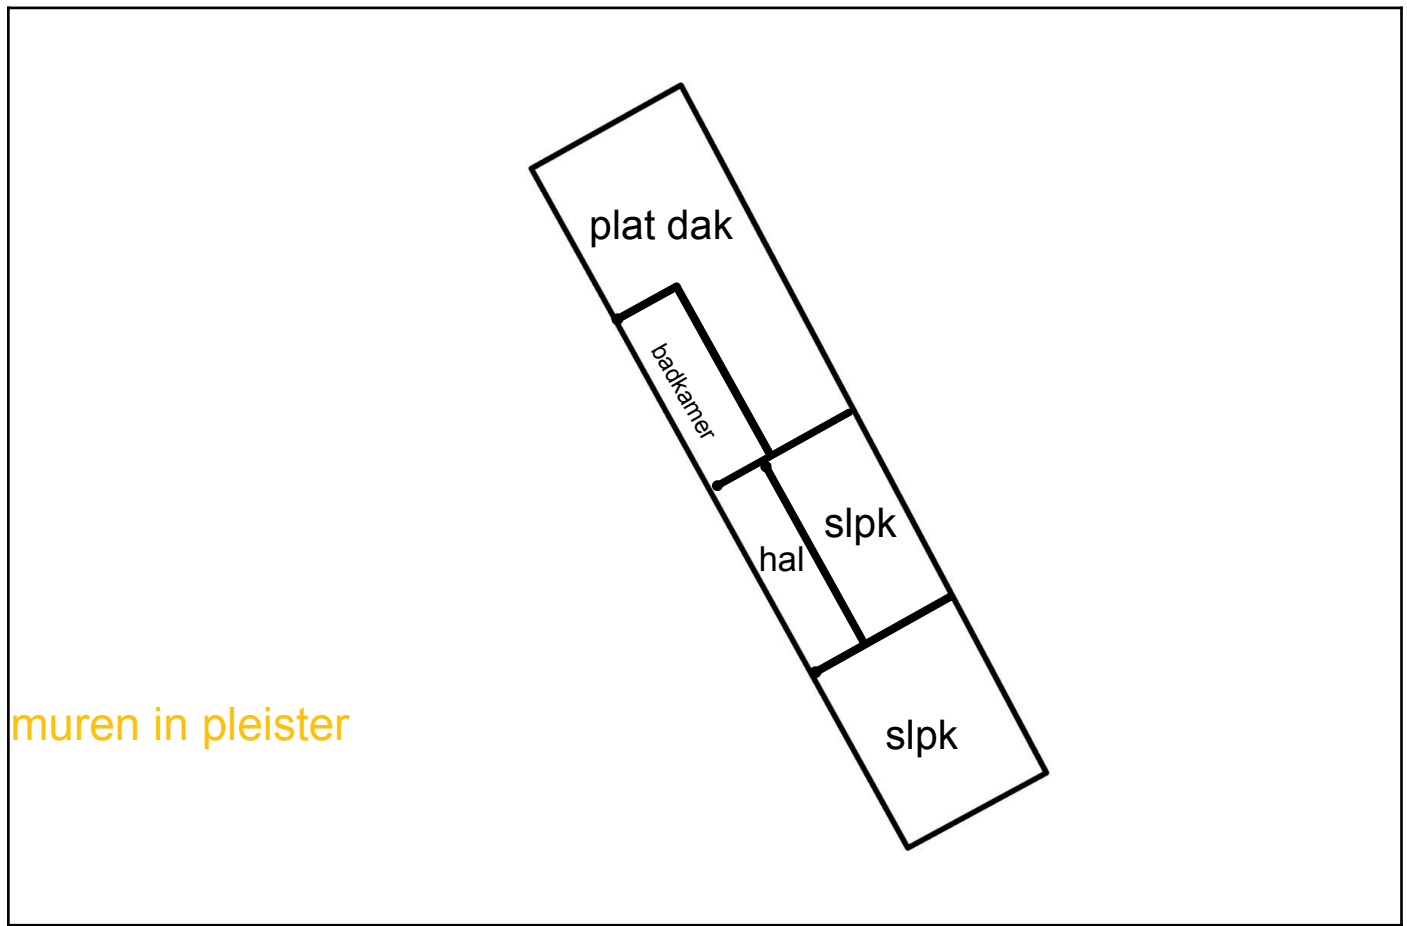
## Plan 1.9: Verdieping pleisterwerk muren

| Beschrijving | Type | Actie |
|---|---|---|
| 8. Pleisterwerk muren | Geen asbest | - |

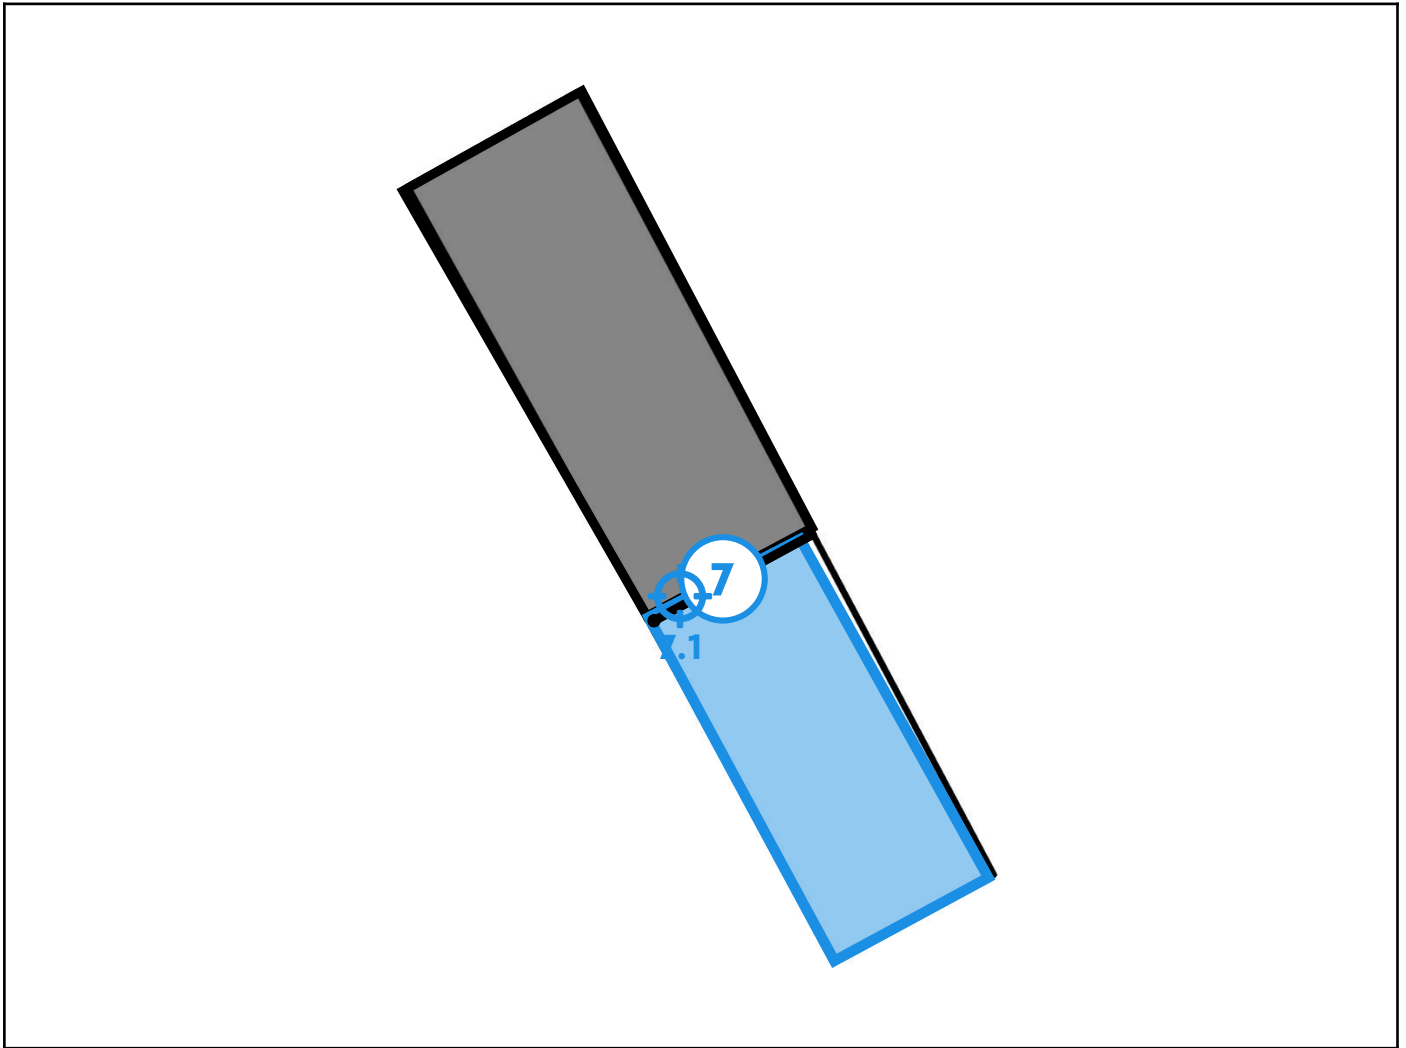
## Plan 1.12: Schuin dak

| Beschrijving | Type | Actie |
|---|---|---|
| 7.1 Code: staal 8 | Puntmonster | - |

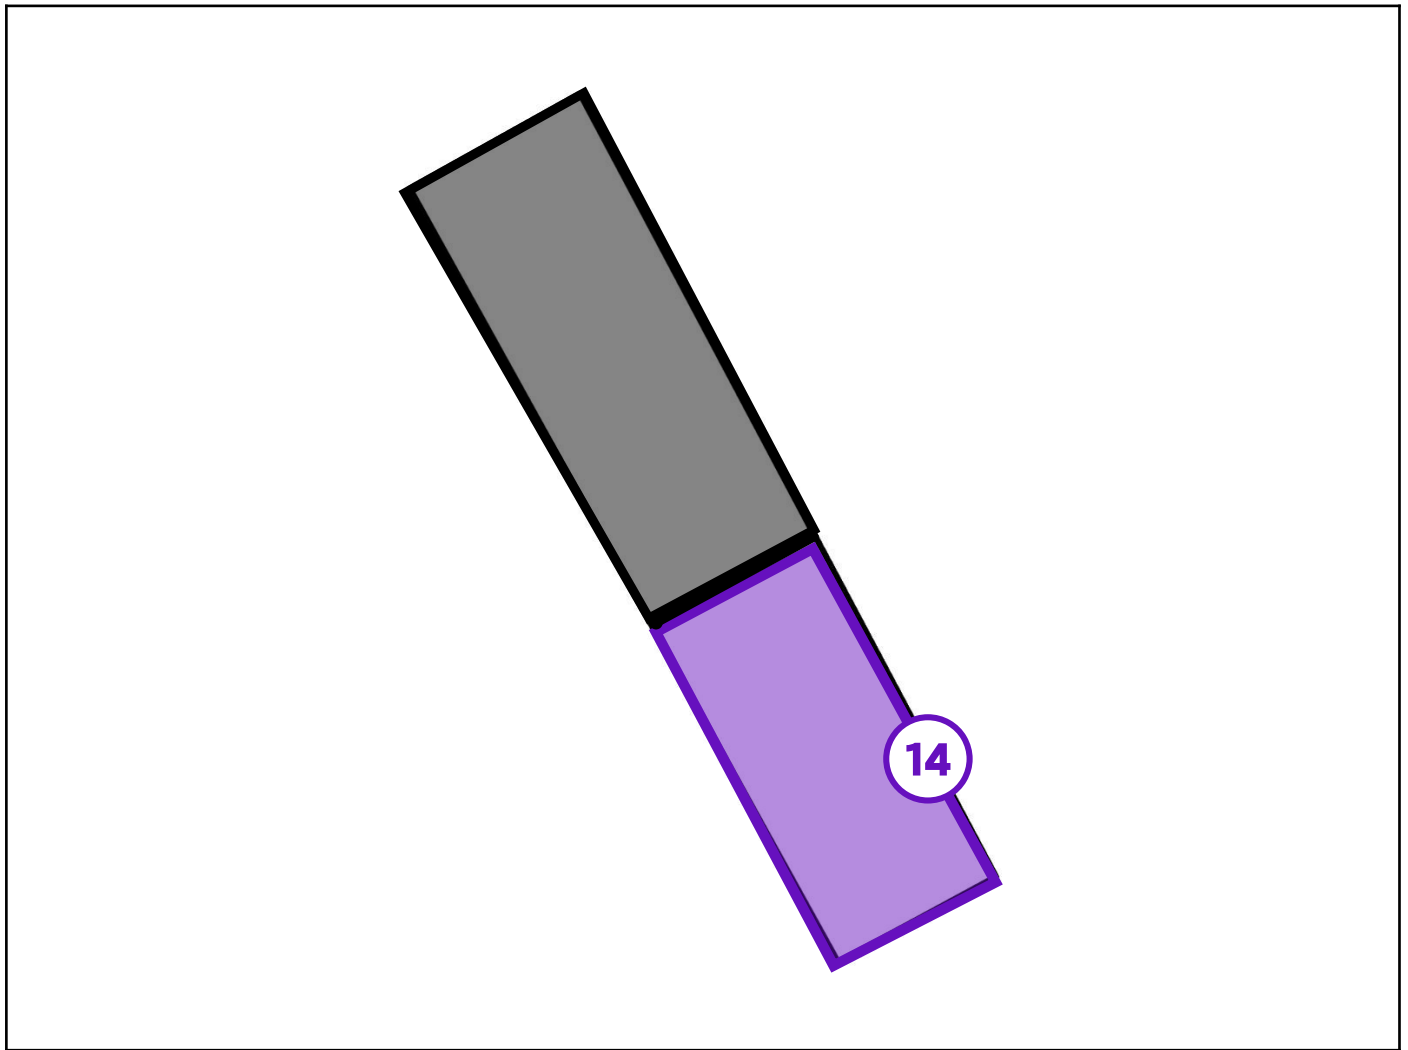
## Plan 1.13: Dak met pannen

| Beschrijving | Type | Actie |
|---|---|---|
| 14. Dakbedekking bestaande uit pannen (niet verdacht) | Overige ruimte of materiaal | - |
