# Asbestinventarisatetest

Schauselhoekstraat 22, 9140 Temse

Attestnummer : 20260814-000027.000

Uitgegeven op : 14.08.2026

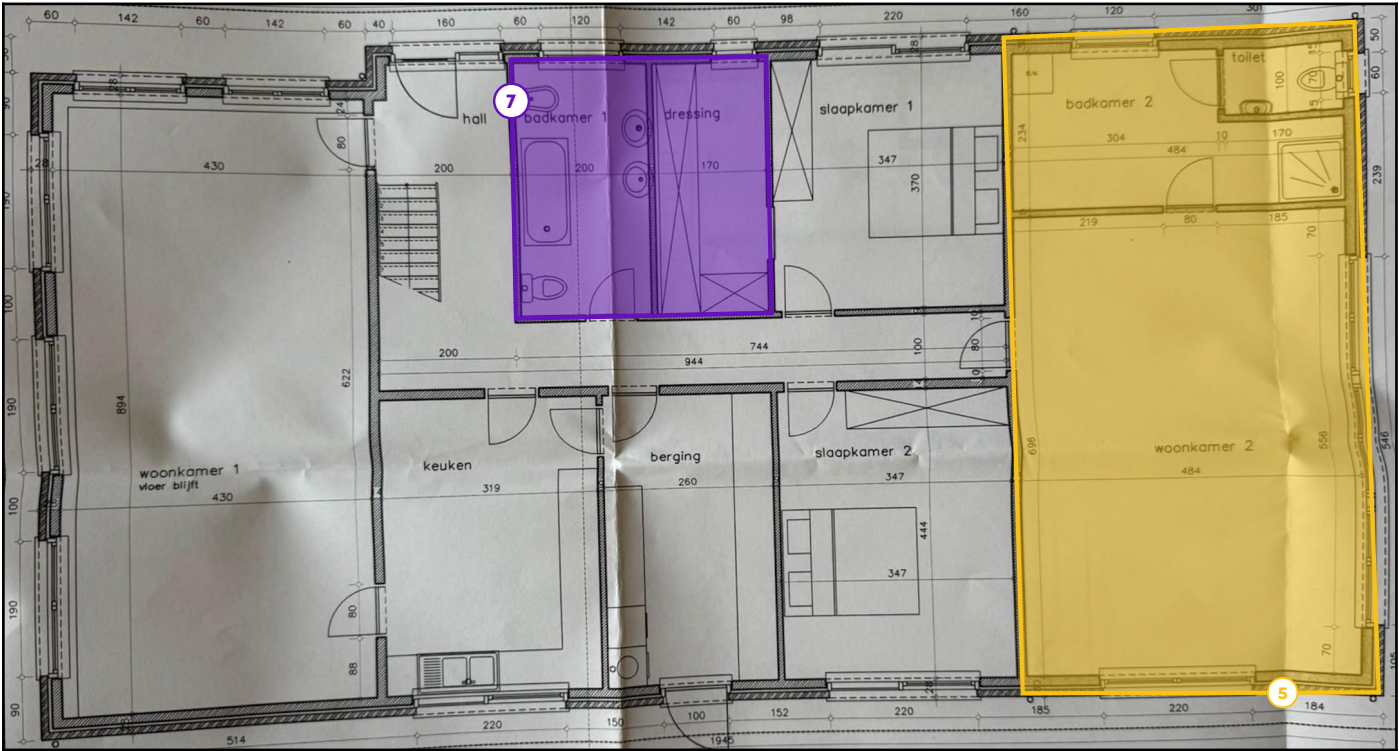
# Plan 1.3: Plafond plaat - gelijkvloers

| Beschrijving | Type | Actie |
|---|---|---|
| 7. Plafond plaat | Advies | - |

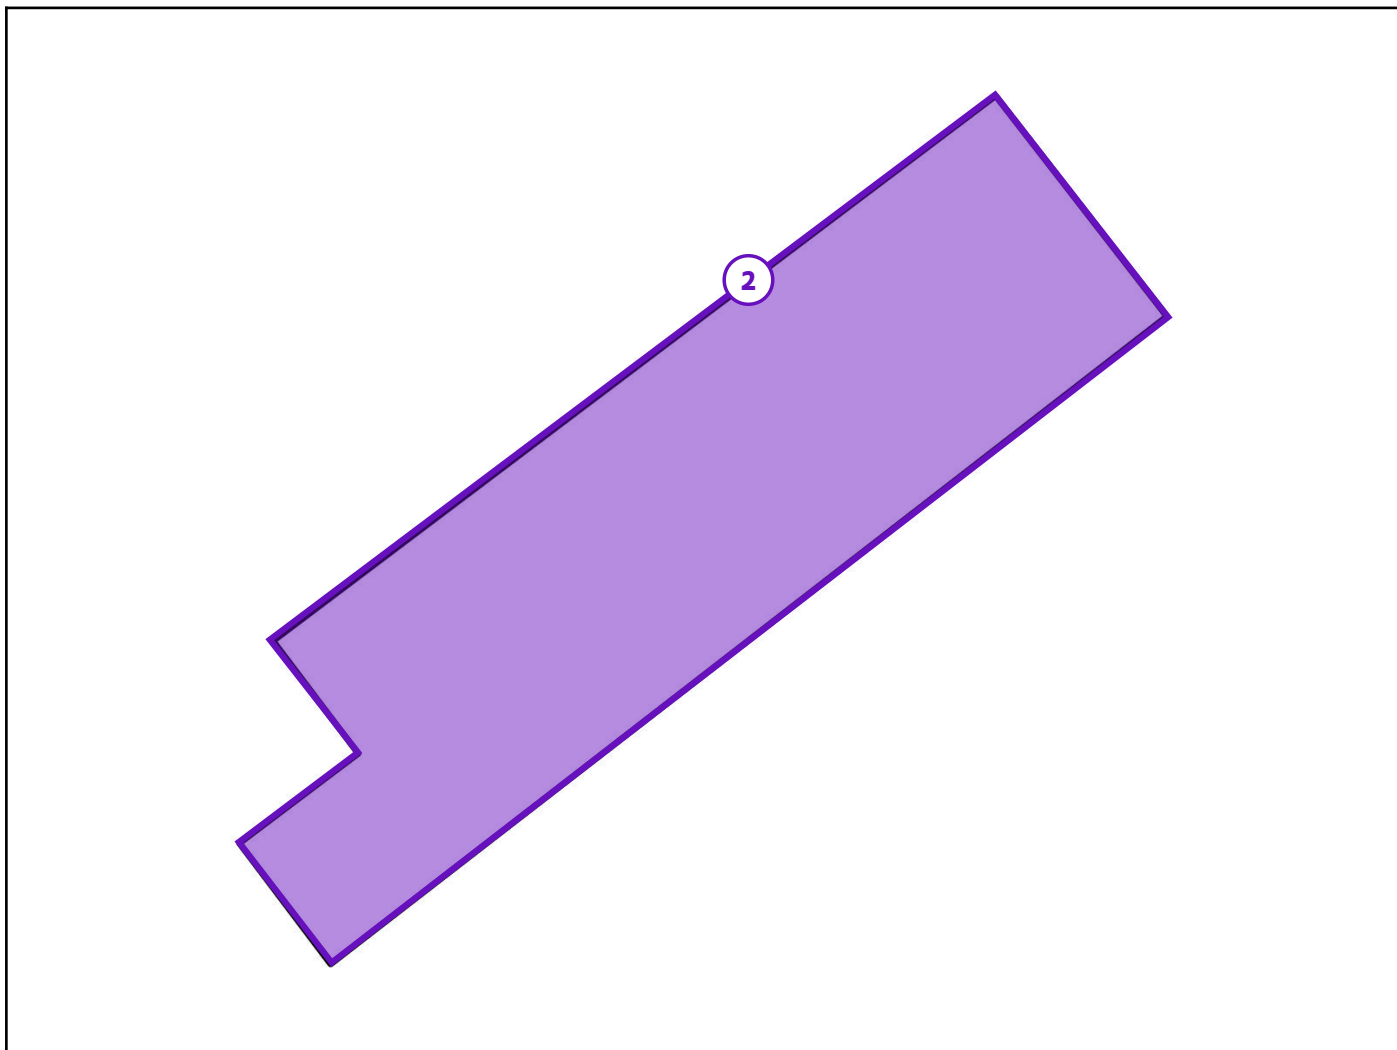
## Plan 2.2: Onderdak - garage

| Beschrijving | Type | Actie |
|---|---|---|
| 2. Materialen onder de dakbedekking - plat dak | Beperking | - |

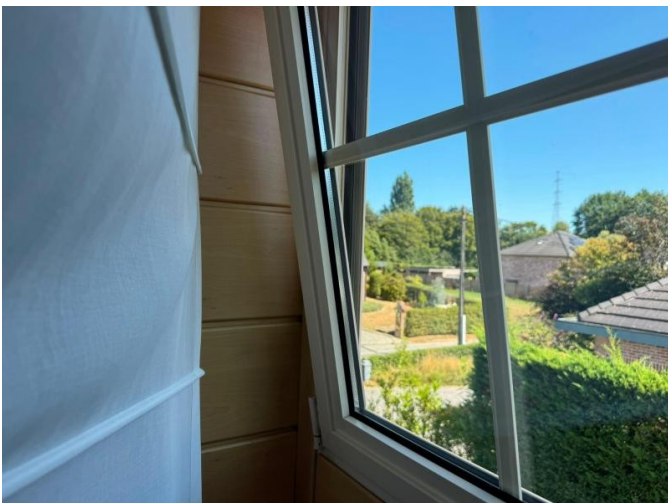
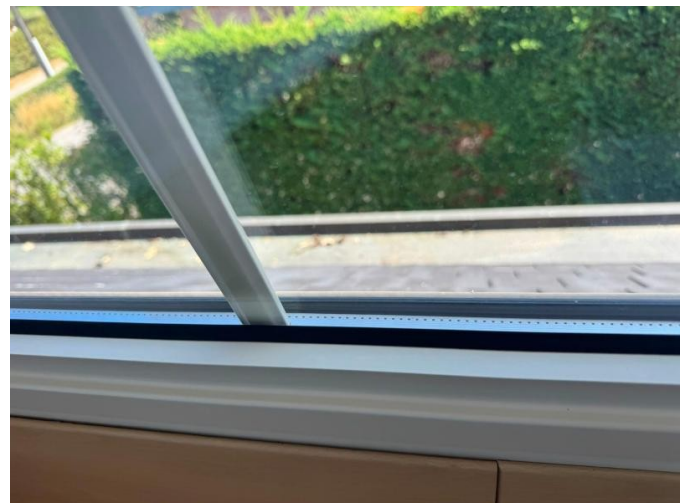
## Fiche 15: Kit aan de ramen

| Beschrijving | Type | Actie |
|---|---|---|
| 15. Kit aan de ramen | Overige ruimte of materiaal | - |

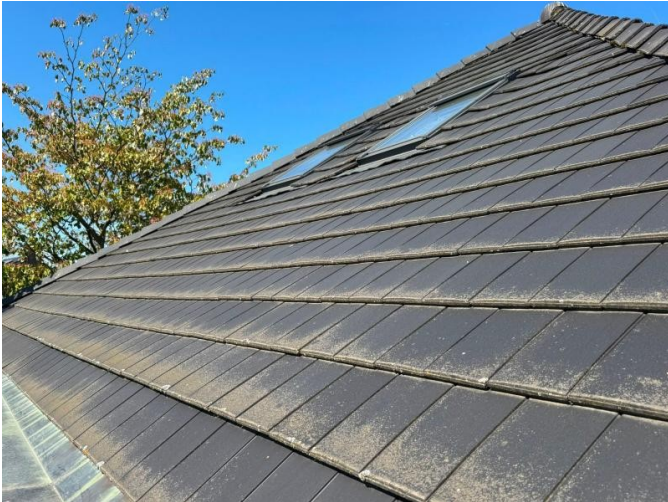
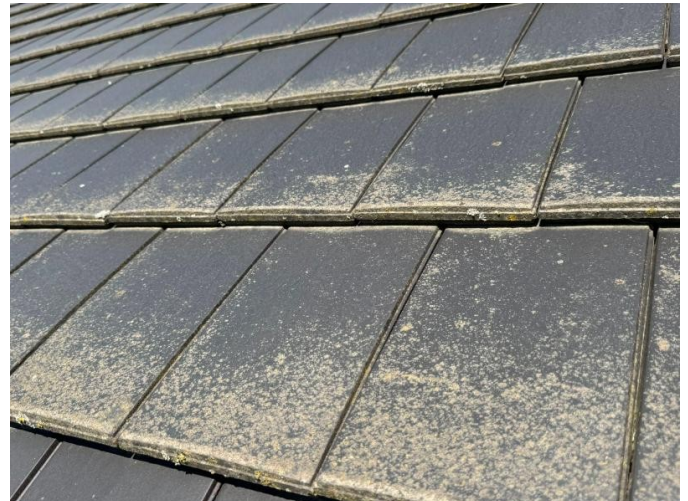
## Fiche 16: Dakbedekking - hoofddak

| Beschrijving | Type | Actie |
|---|---|---|
| 16. Dakbedekking - hoofddak | Overige ruimte of materiaal | - |
