# Asbestinventarisatetest

Kapelstraat 63, 9100 Sint-Niklaas

Attestnummer : 20221224-000070.000

## Asbestveilig

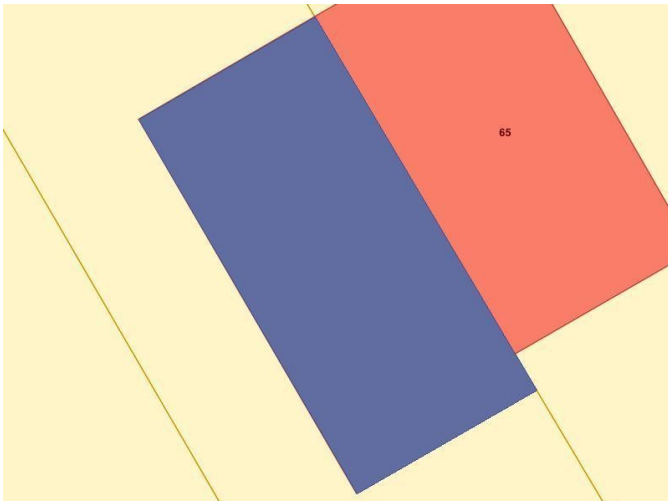
## Zone 1: Hoofdgebouw

Tijdens de inspectie vastgesteld:

**1 Asbestmateriaal**

**3 Geen asbest**

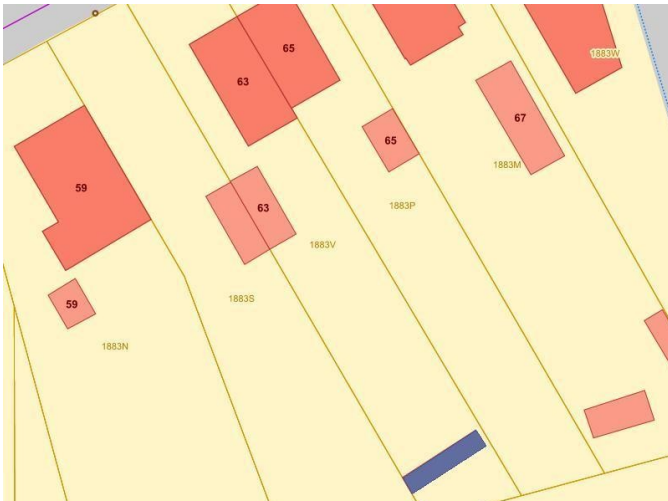
## Zone 2: tuinhuis

Tijdens de inspectie vastgesteld:

- 0 Asbestmaterialen
- 0 Beperkingen
- 0 Uitsluitingen
- 0 Roerende goederen
- 0 Puin, steenslag, (water)bodem
- 0 Adviezen
- 1 **Geen asbest**

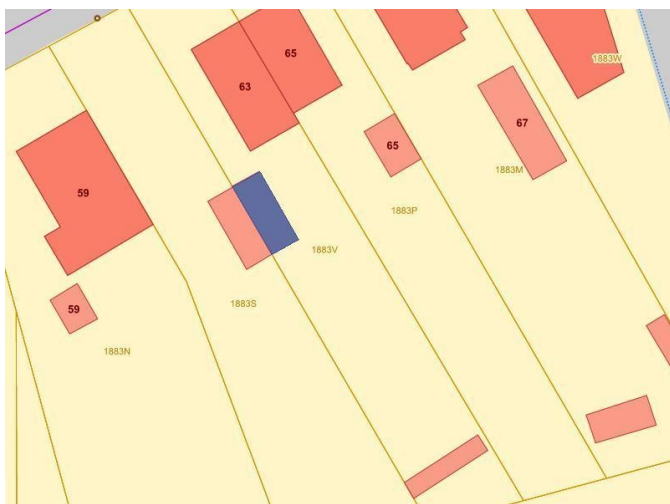
## Zone 3: garage

Tijdens de inspectie vastgesteld:

- 0 Asbestmaterialen
- 0 Beperkingen
- 0 Uitsluitingen
- 0 Roerende goederen
- 0 Puin, steenslag, (water)bodem
- 1 Adviezen
- 0 Geen asbest
