# Asbestinventarisatetest

Casinostraat 5/0101, 9100 Sint-Niklaas

Attestnummer : 20250804-000153.000

Uitgegeven op : 04.08.2025

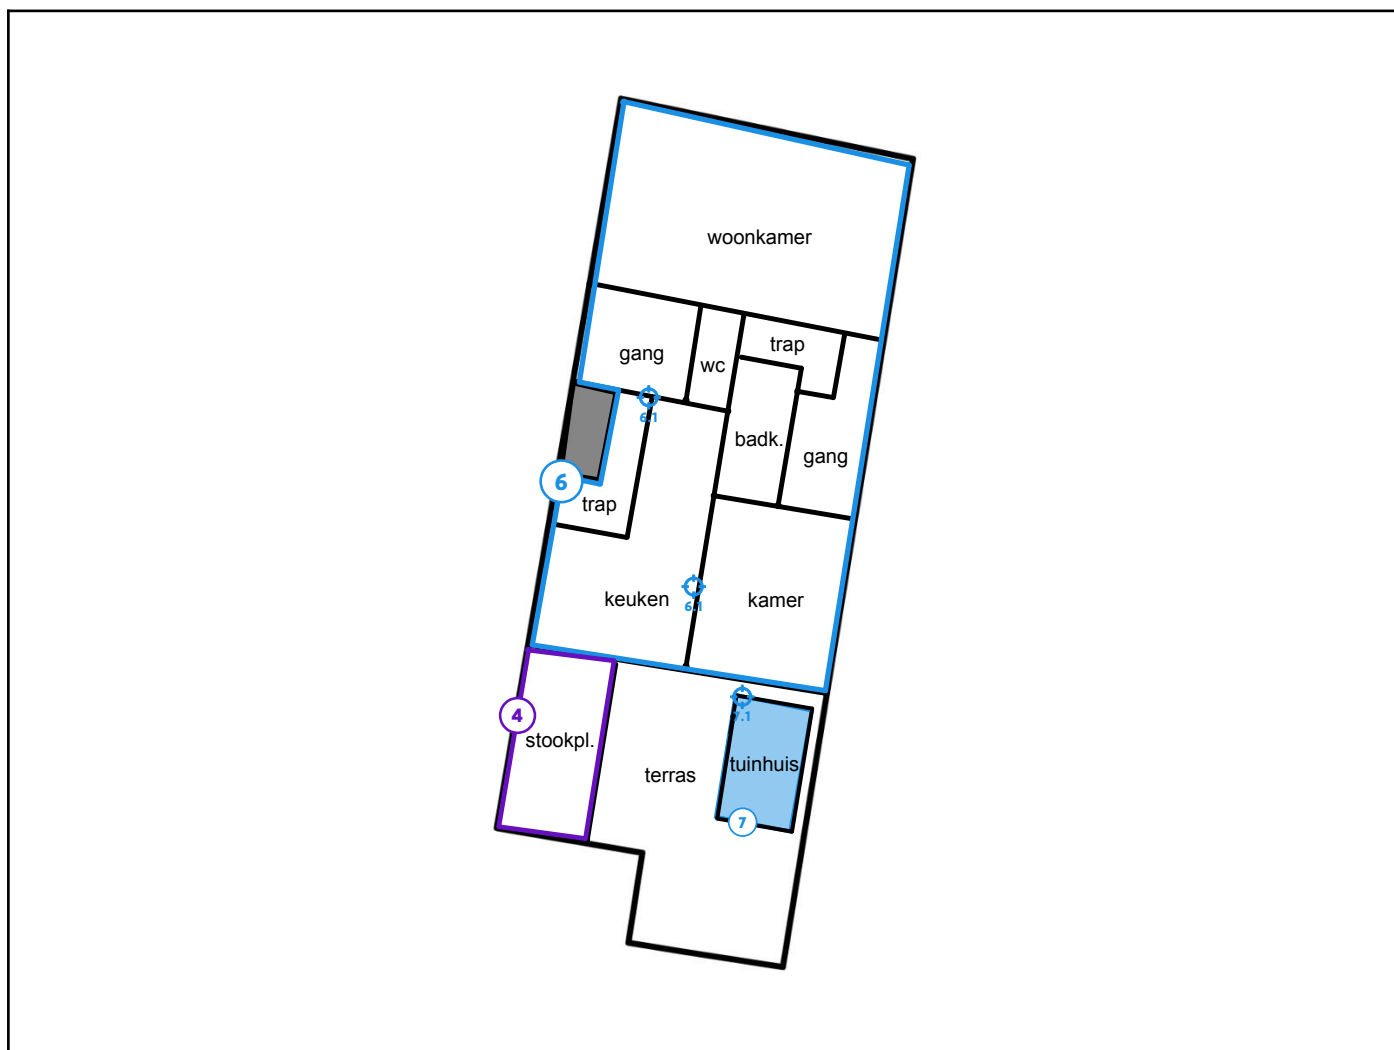
## Plan 1.1: Appartement; roofing, pleister - en valse wand

| Beschrijving | Type | Actie |
|---|---|---|
| 7.1 Code: MM04 | Puntmonster | - |

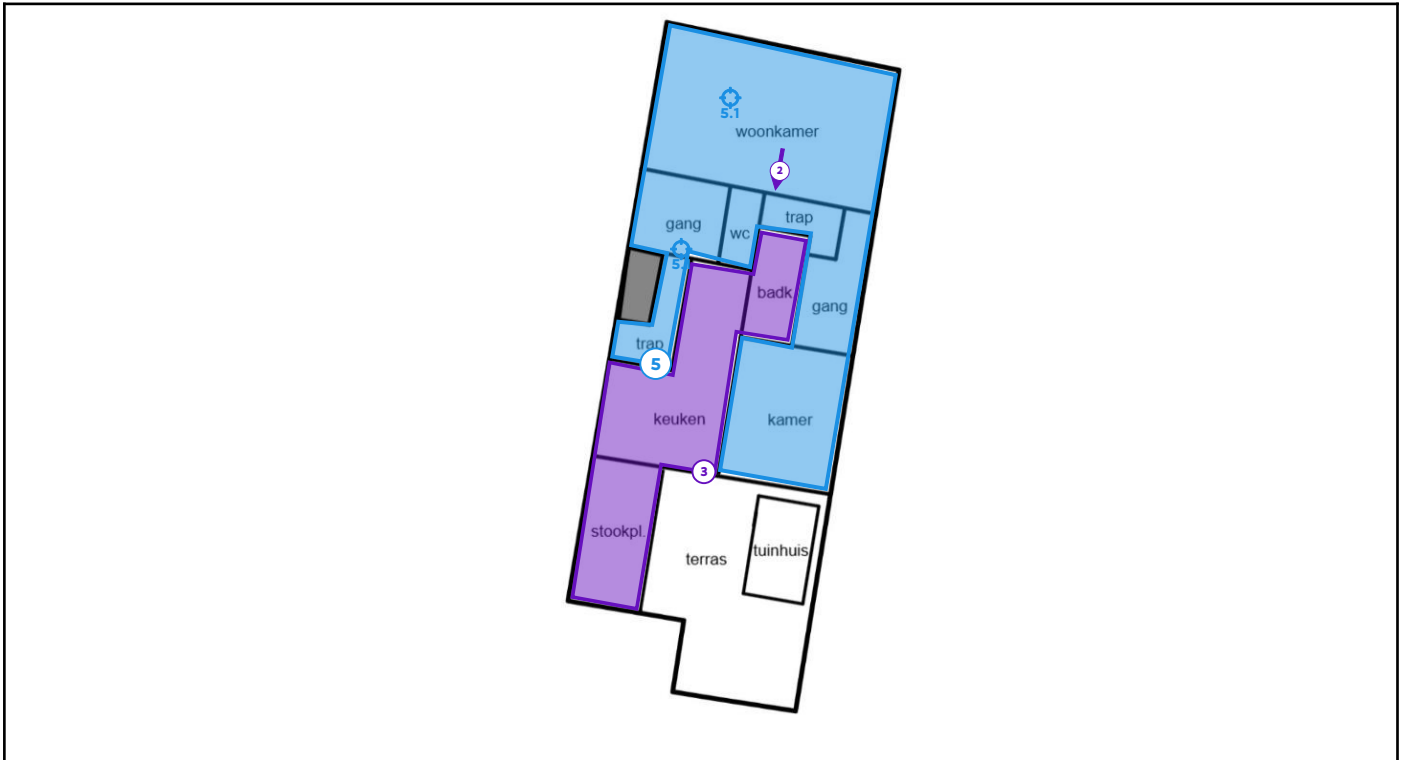
## Plan 1.2: Appartement; kachel, pleister - en vals plafond

| Beschrijving | Type | Actie |
|---|---|---|
| 5.1 Code: MM03 | Mengmonster | - |

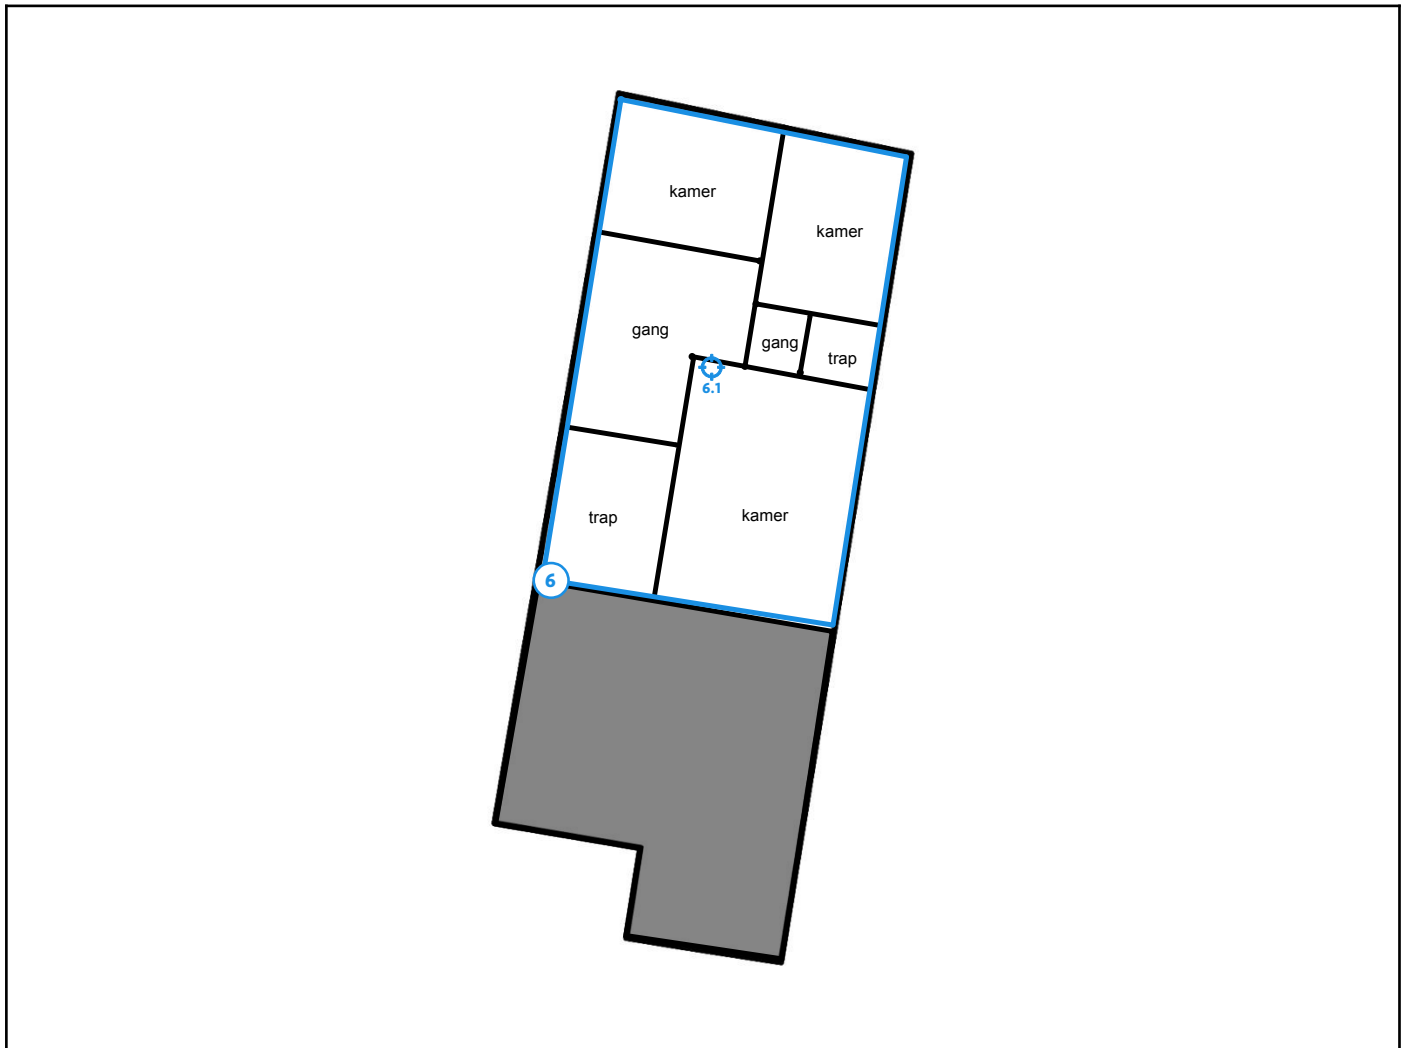
## Plan 1.3: Tweede verdiep; pleister wand

| Beschrijving | Type | Actie |
|---|---|---|
| 6.1 Code: MM02 | Mengmonster | - |

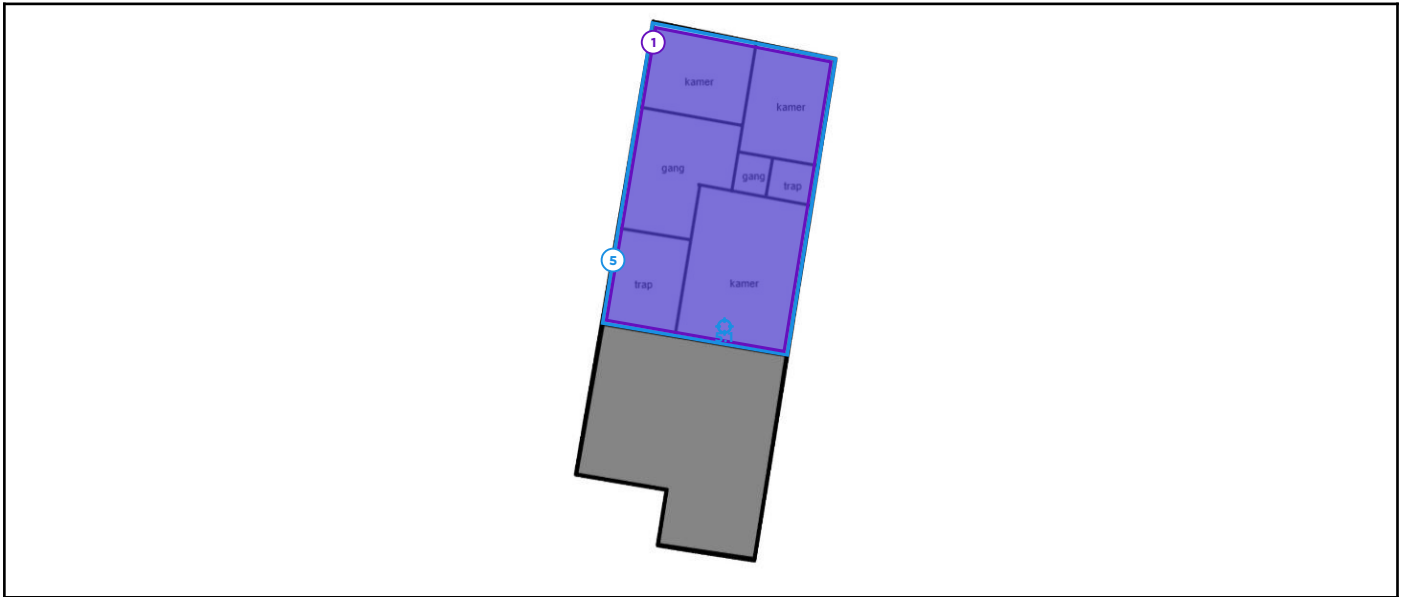
## Plan 1.4: Tweede verdiep; pleister plafond en vloerbedekking

| Beschrijving | Type | Actie |
|---|---|---|
| 5.1 Code: MM03 | Mengmonster | - |
