# Asbestinventarisatetest

Hendrik Heymanplein 206, 9100 Sint-Niklaas

Attestnummer : 20260428-000529.000

# Zone 1: Hoofdgebouw

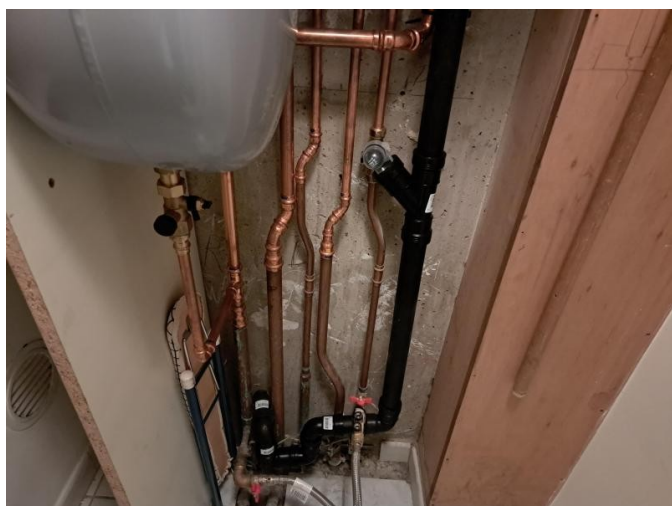
*Situeringsfoto*

### Fiche 9: Leidingisolatie – niet aanwezig
