# Asbestinventarisatattest

Regentiestraat 16/8, 9100 Sint-Niklaas

Attestnummer : 20260312-000213.000

Uitgegeven op : 12.03.2026

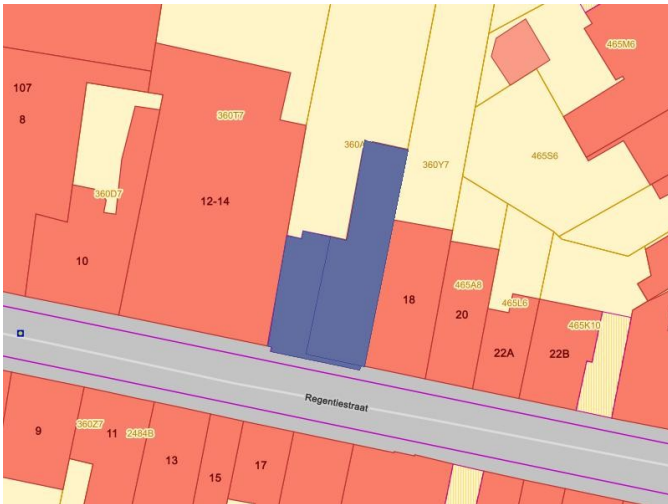
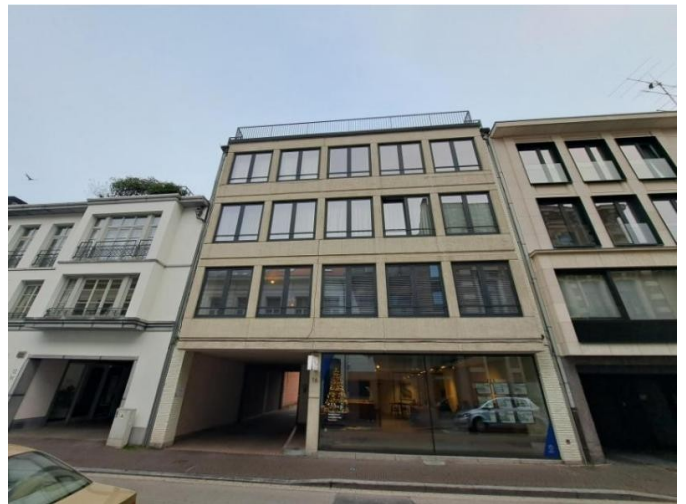
## Zone 1: Hoofdgebouw

Tijdens de inspectie vastgesteld:

- 1 Asbestmateriaal**
- 0 Beperkingen
- 0 Uitsluitingen
- 0 Roerende goederen
- 0 Puin, steenslag, (water)bodem
- 0 Adviezen
- 1 Geen asbest**
