# Asbestinventarisat attest

Sint-Gillisstraat 51, 9170 Sint-Gillis-Waas

Attestnummer : 20260527-000539.000

Uitgegeven op : 27.05.2026

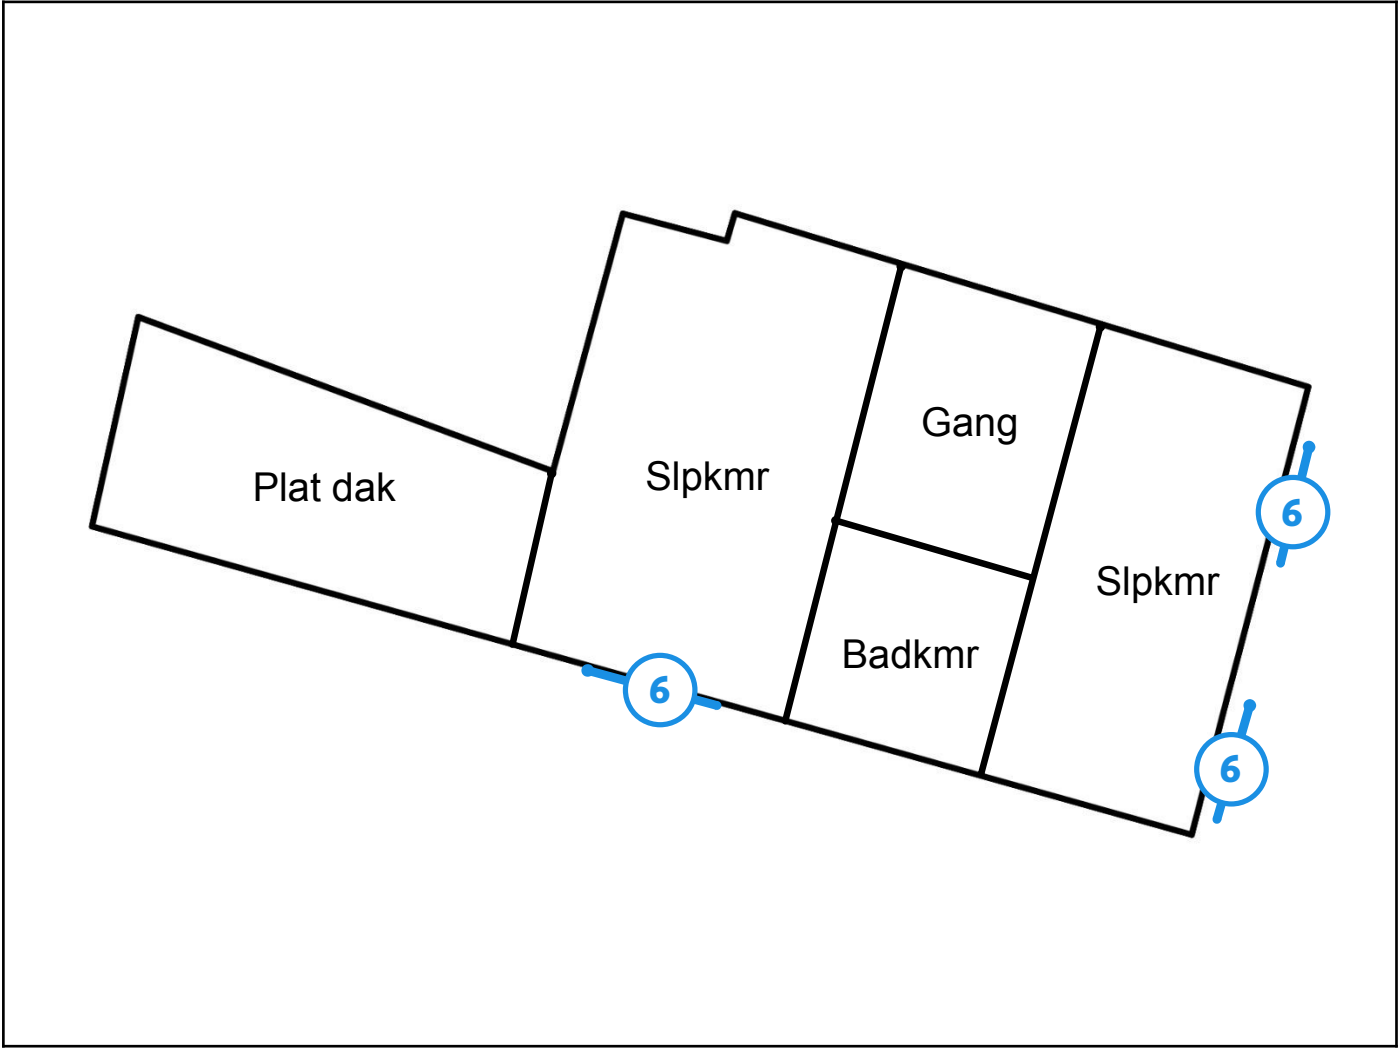
# Plan 1.4: Eerste verdieping

| Beschrijving | Type | Actie |
|---|---|---|
| 6. Kitramen (tussen muur en profiel) | Geen asbest | - |
