# Asbestinventarisatattest

Bekelstraat 2, 9100 Sint-Niklaas

Attestnummer : 20260921-000217.000

**Niet-asbestveilig**

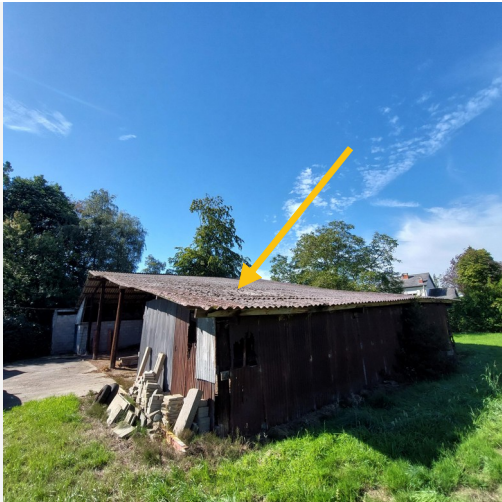
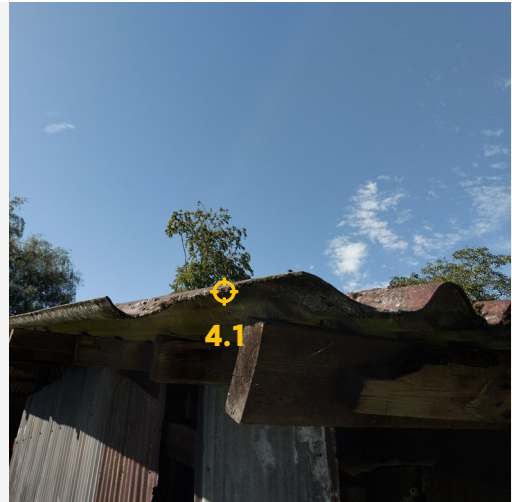
## Fiche 4: Dak in golfplaten afdak + garage + stal (cement)

Asbestmateriaal

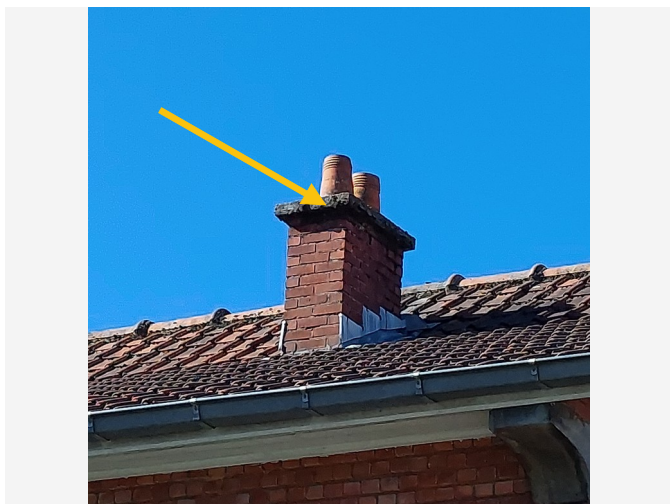
*Situeringsfoto*

## Beperkingen

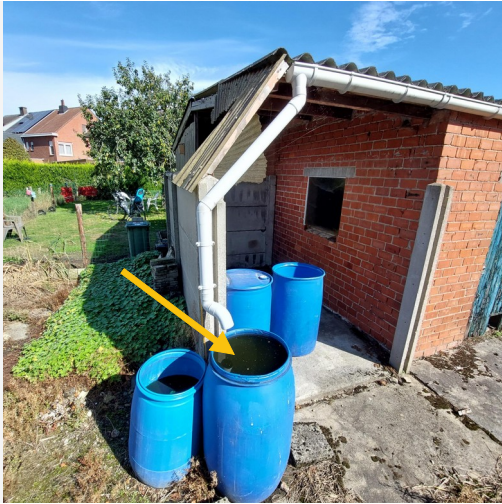
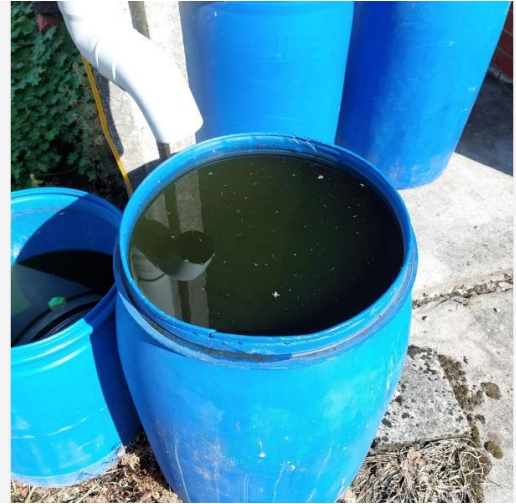
## Fiche 7: Slib in de regenton

Puin, steenslag, (water)bodem

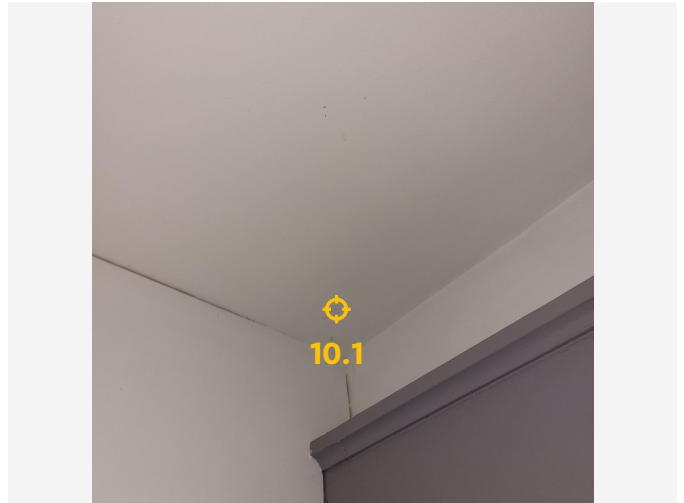
Detailfoto

Geen asbest

| Beschrijving | Pleisterwerk plafonds |

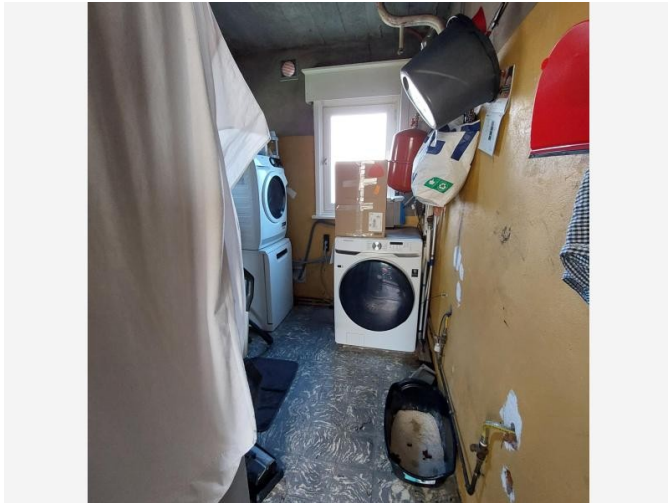
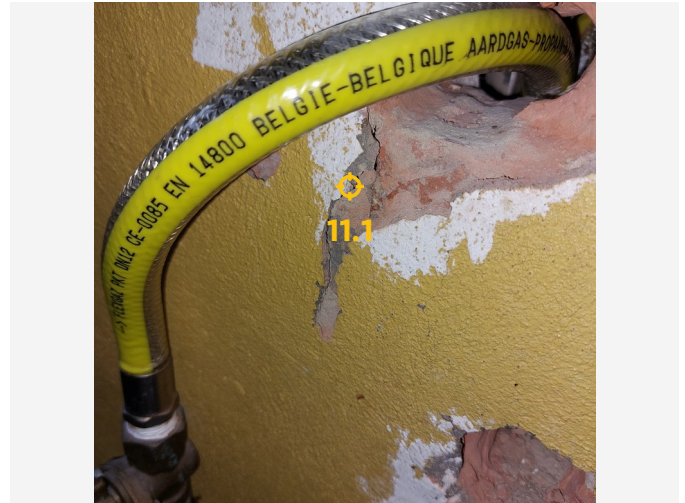
## Fiche 11: Cementering stookruimte

Geen asbest

| # | Type | Referentie | Resultaat |
|---|---|---|---|
| 11.1 | Mengmonster | MM04 | Geen asbest |

| Beschrijving | Cementering stookruimte |

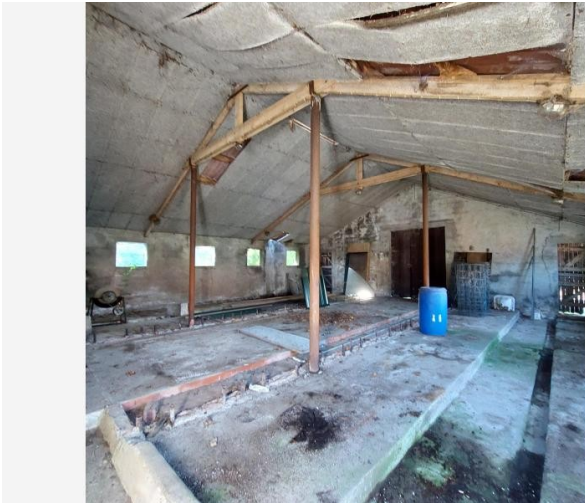
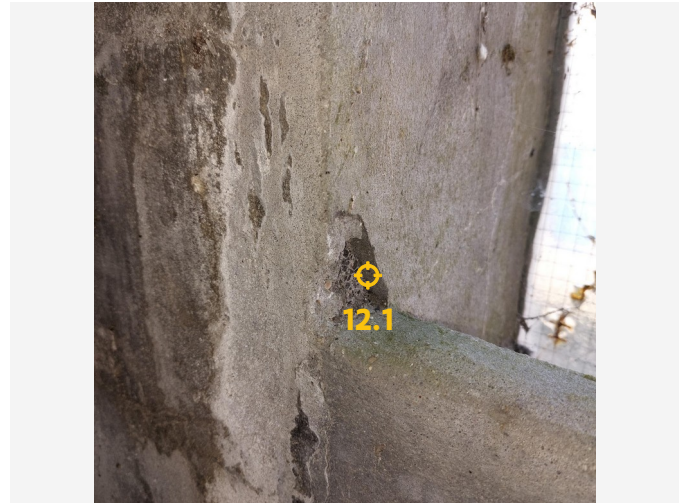
## Fiche 12: Cementering stal

Geen asbest

| # | Type | Referentie | Resultaat |
|---|---|---|---|
| 12.1 | Mengmonster | MM08 | Geen asbest |

| Beschrijving | Cementering stal |

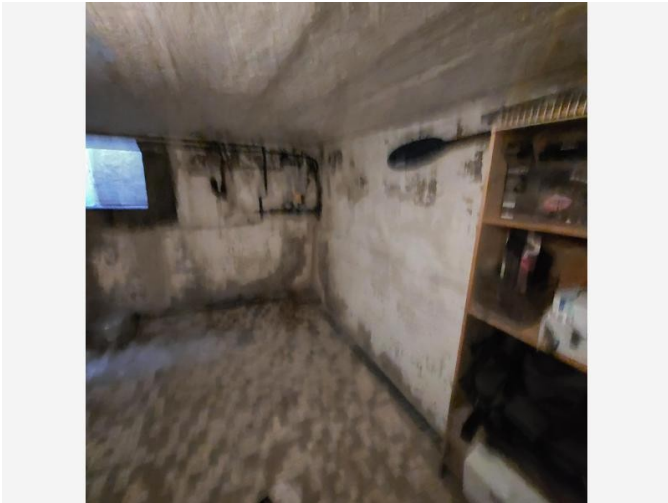
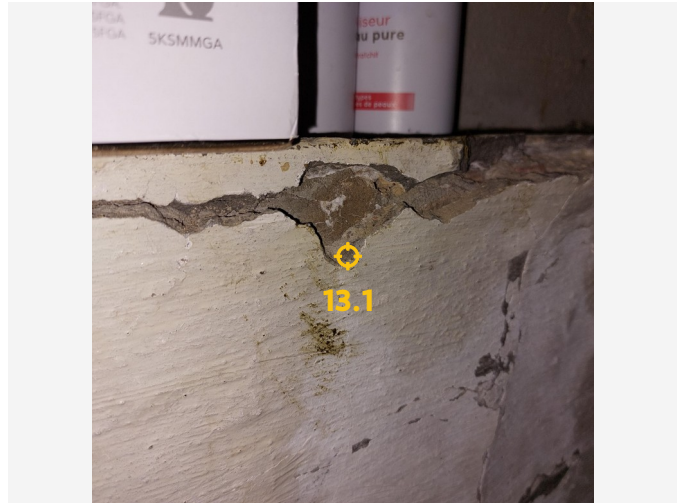
## Fiche 13: Cementering Kelder

Geen asbest

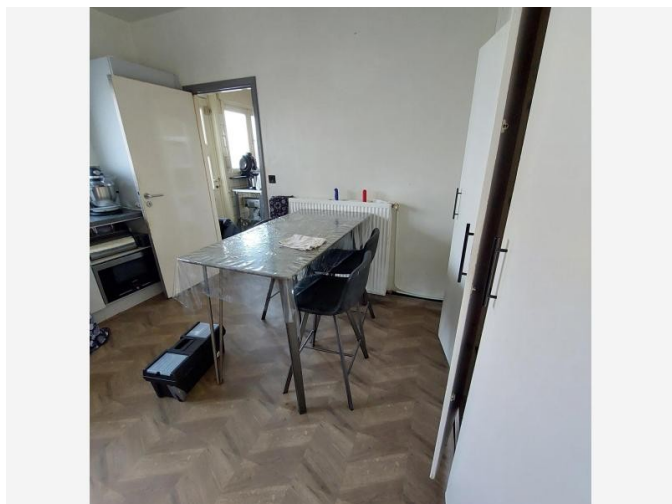
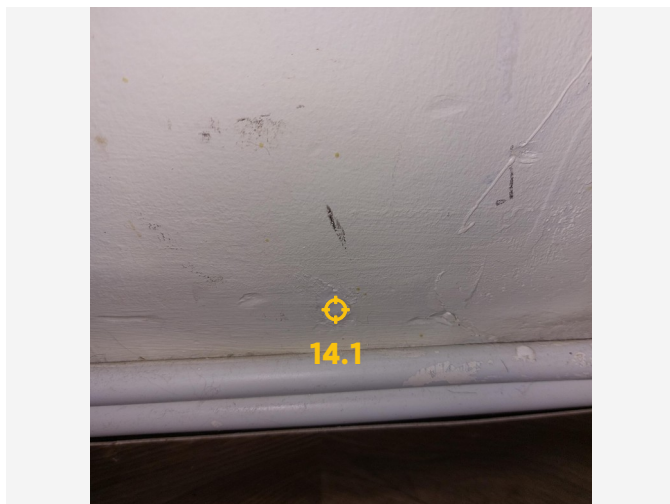
## Fiche 14: Pleisterwerk wanden

Geen asbest

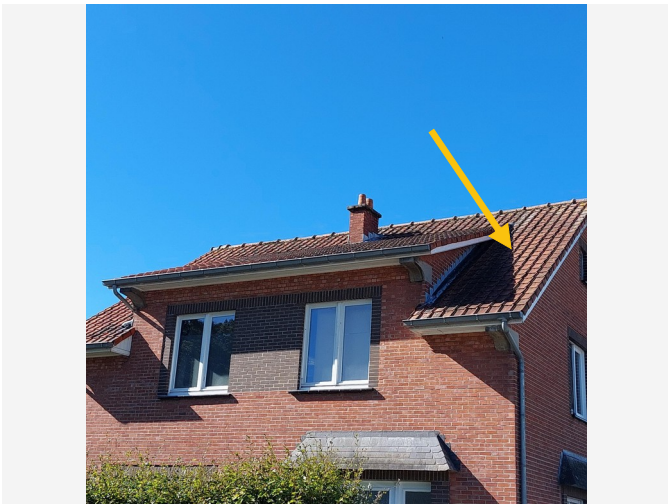
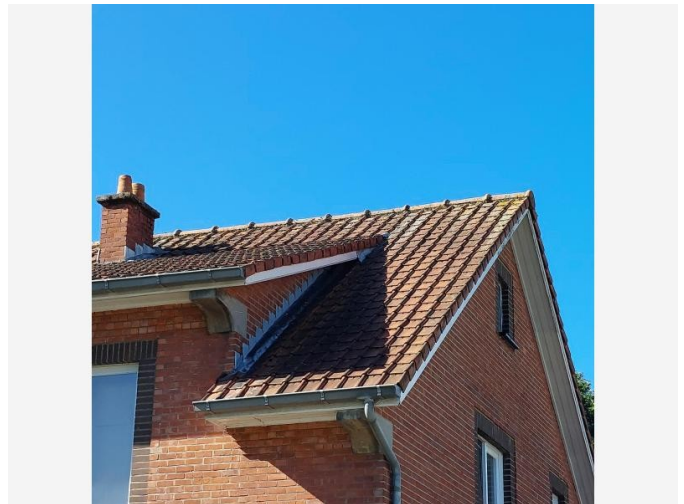
## Fiche 18: Dakbedekking - dakpannen

| Beschrijving | Notitie | Terug te vinden op plannen |
|---|---|---|
| Fiche 18: Dakbedekking - dakpannen | <p>Tijdens de inspectie werden op het dak keramische (of betonnen) dakpannen aangetroffen.</p> <p>Op basis van de visuele kenmerken (vorm, kleur, textuur, breukvlak) en de toepassingsperiode werd vastgesteld dat het gaat om niet-asbesthoudende dakbedekking.</p> | - |

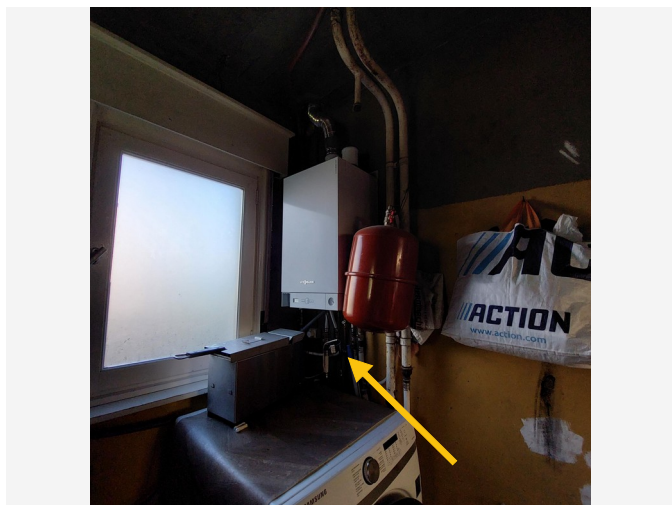
### Fiche 20: Leidingisolatie (niet aanwezig)

| Beschrijving | Notitie | Terug te vinden op plannen |
|---|---|---|
| Fiche 20: Leidingisolatie (niet aanwezig) | Er is geen waarneembare asbestverdachte leidingisolatie aanwezig. | - |
